**KSPERTYZA TECHNICZNA BUDYNKU W RADOMIU, PRZY RYNKU 16**  
**DZ. ID.: 146301\_1.0050.AR\_61.78**

**BRANŻA:** BUDOWLANA

**INWESTOR:** MUZEUM IM. JACKA MALCZEWSKIEGO,  
RADOM, RYNEK 11

Olsztyn, listopad/grudzień 2023r.

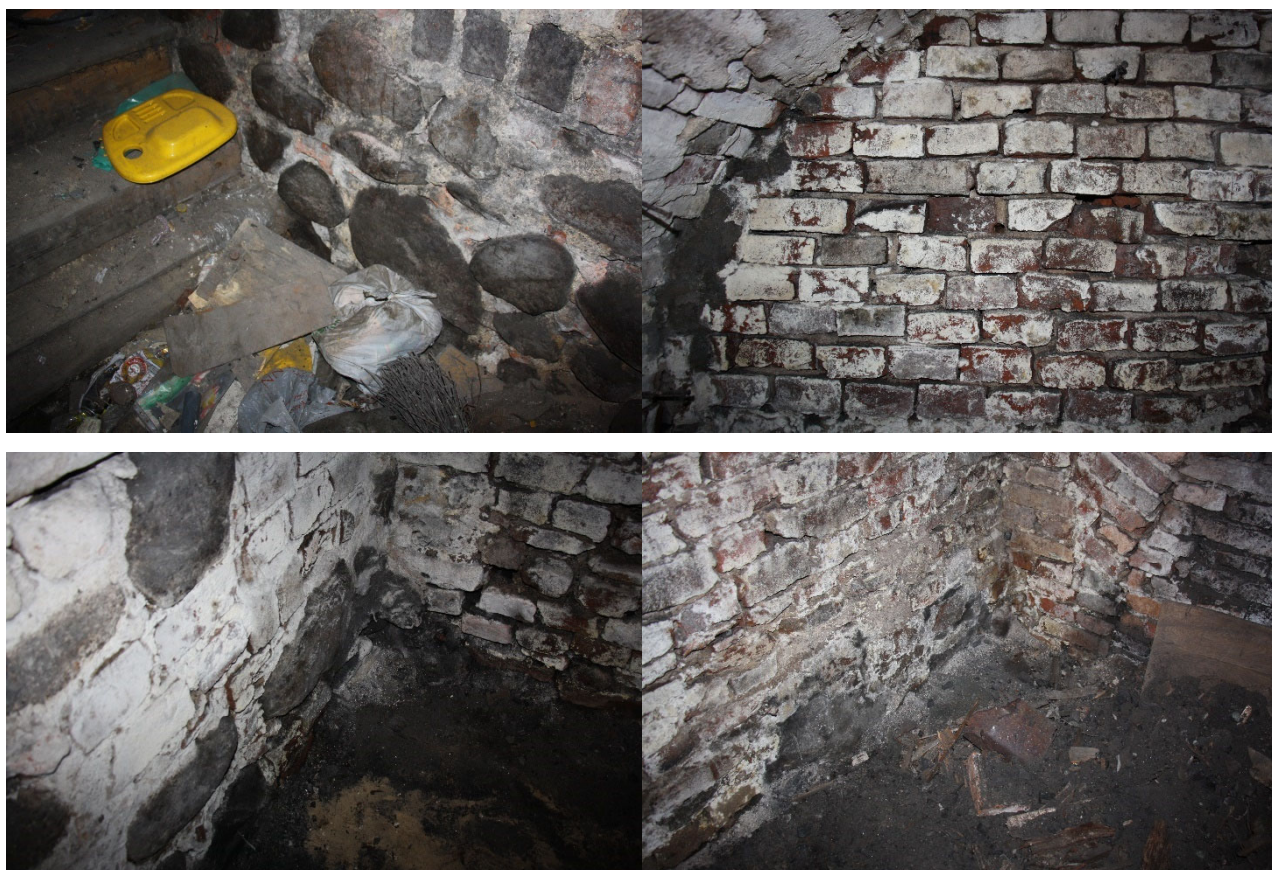
W części zachodniej piwnic, w pomieszczeniu wschodnim skrajnym widoczne są zarysowania ścian oraz wtórne zamurowanie ściany, prawdopodobnie do ślepej piwnicy (wejście aktualnie tylko z pomieszczenia na parterze). Wspomniane pęknięcia zlokalizowane są bezpośrednio w miejscu oparcia belki zamurowanego przejścia do ślepej piwnicy, na której oparta jest belka stropu odcinkowego. Prawdopodobną przyczyną zamurowania przejścia był zły stan techniczny nadproża, które groziło zawaleniem.

Fot. 1. Ściany zewnętrzne w części zachodniej piwnic.

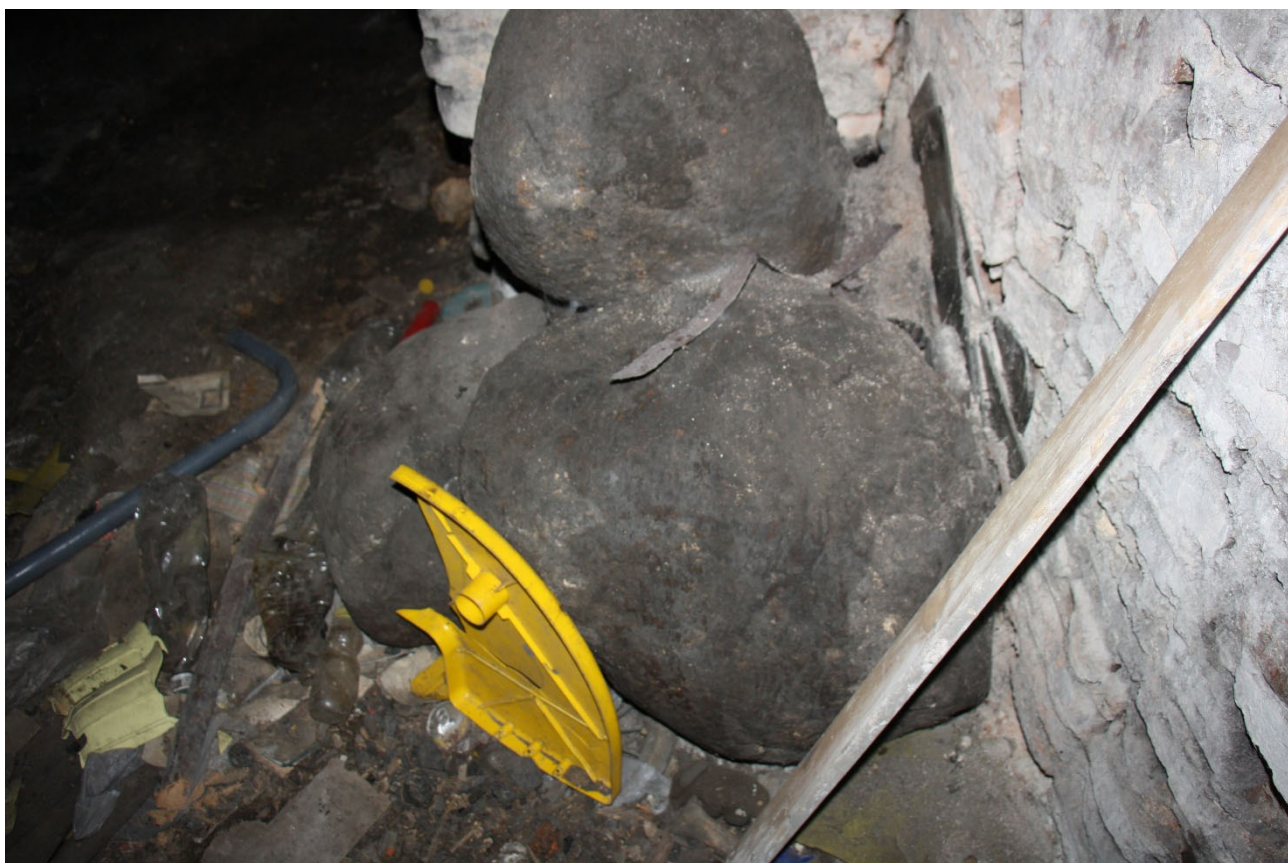
Fot. 2. Kamienie konstrukcyjne wyjęte ze ściany – część zachodnia piwnic.

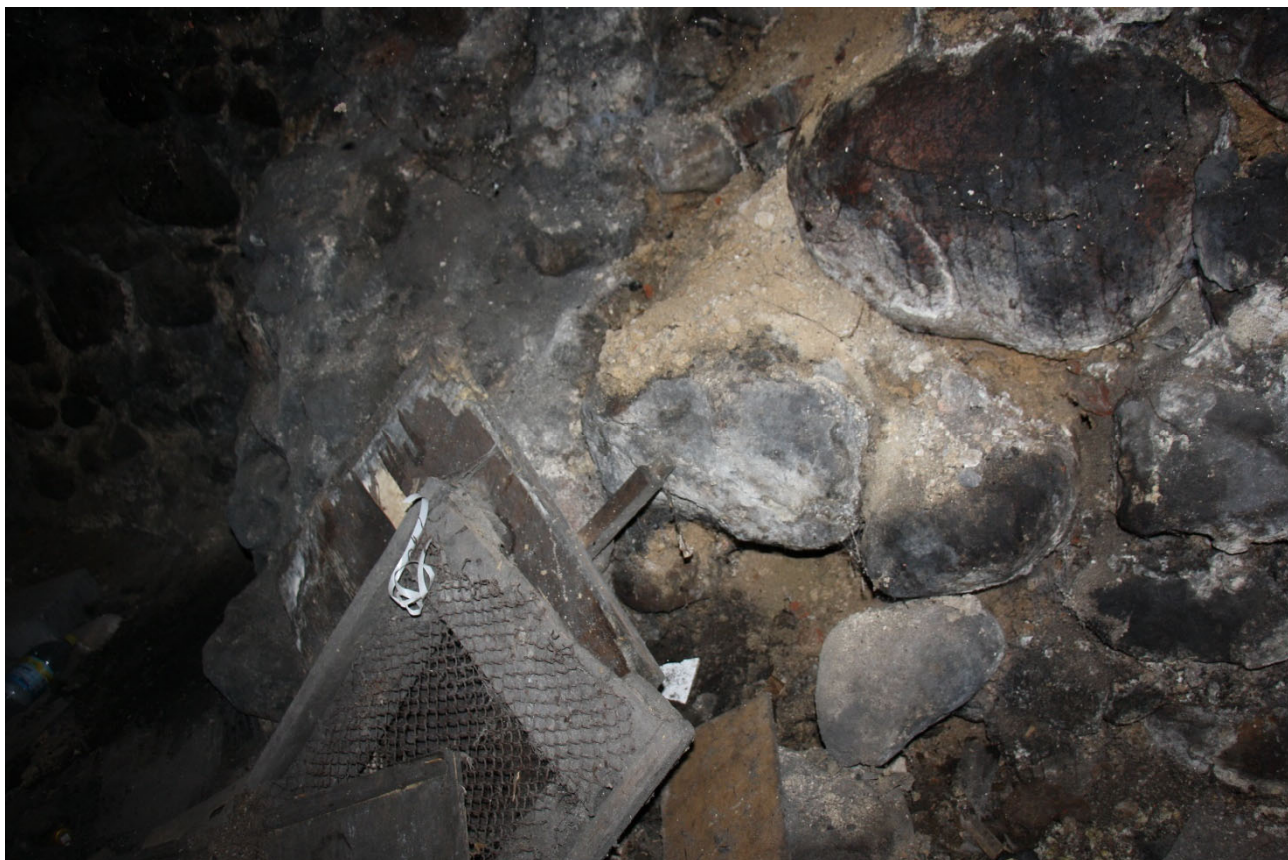
Fot. 3. Rozluźniony wążek ceglany – ściana zewnętrzna wzdłuż ul. Rwańskiej – część zachodnia piwnic.

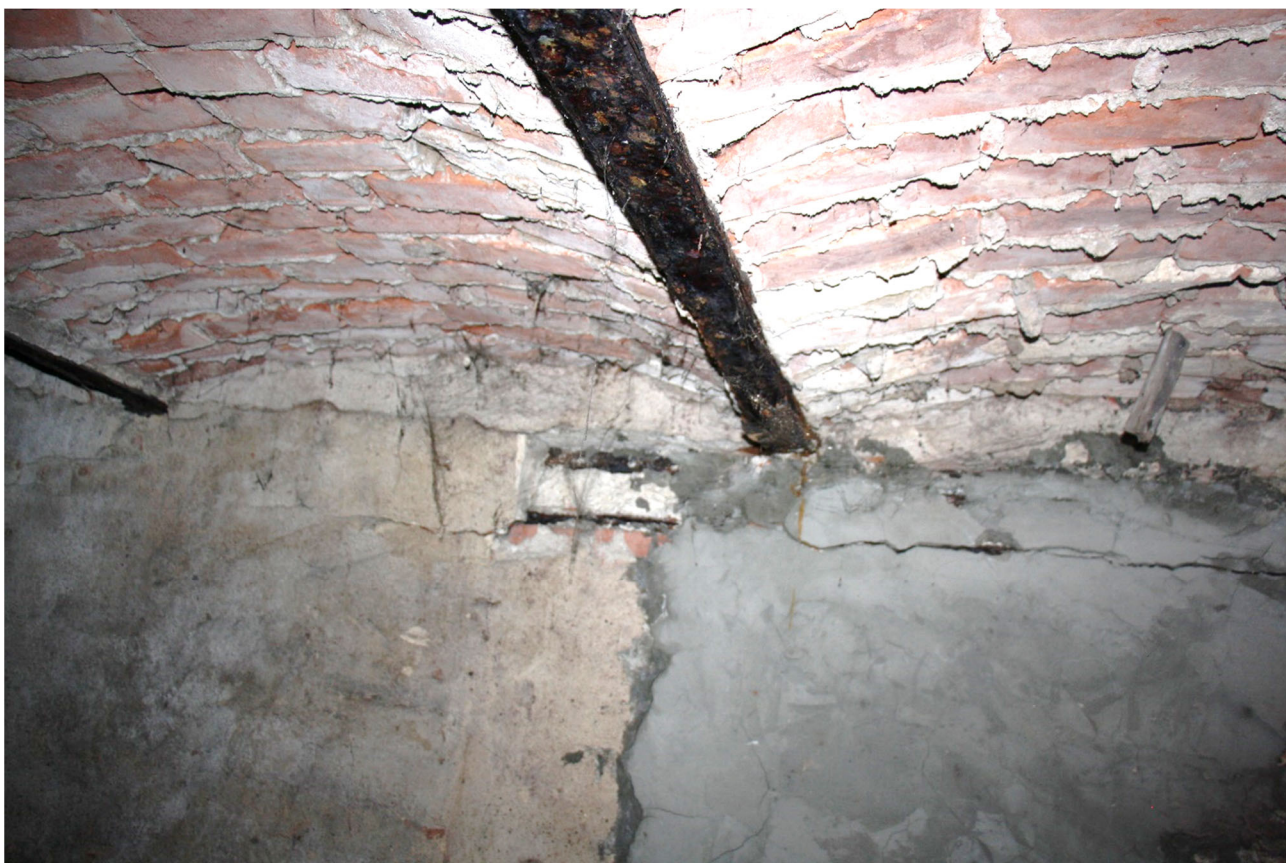
Fot. 4. Pęknięcia ściany przy zamurowanym przejściu do ślepej piwnicy.

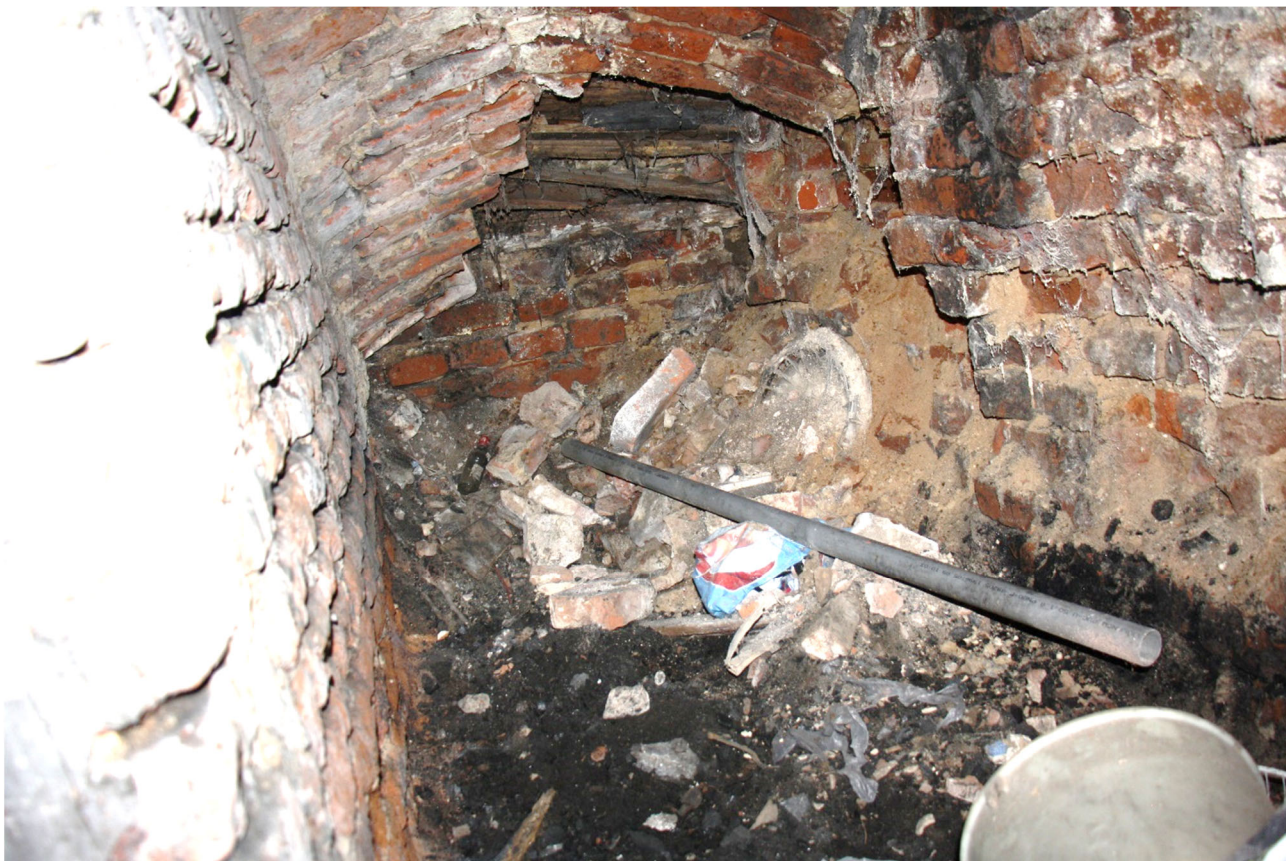
W części wschodniej piwnic, w pomieszczeniu pod schodami prowadzącymi z poziomu parteru do piwnicy widoczne lokalne ognisko uszkodzenia ściany nośnej zewnętrznej oraz uszkodzenie sklepienia.

Fot. 5. Uszkodzenie ściany zewnętrznej pod schodami – część wschodnia piwnic.

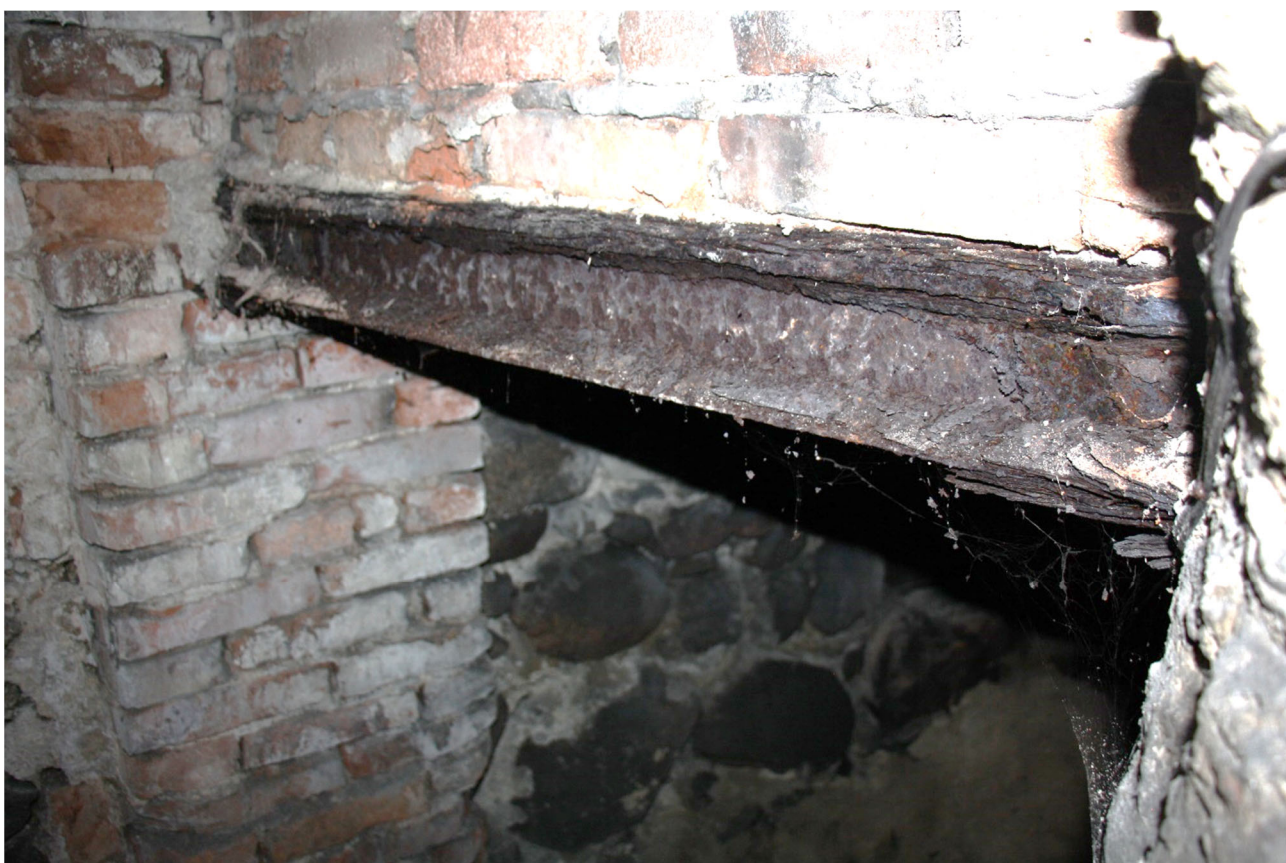
Stan stropu jest zły – watek ceglany nie jest rozluźniony, ale w znacznym stopniu skorodowane są belki stalowe. Lokalnie proces korozji spowodował całkowitą perforację półek dolnych. W jednym miejscu belka stalowa osunęła się z podpory.

Na podstawie pomiaru, odnosząc się do tabel inżynierskich stwierdza się, że stopień utraty przekroju poprzecznego jest na poziomie ~40-60%, co świadczy o przekroczeniu stanu granicznego nośności.

Fot. 7. Stan techniczny belki stalowej – prawdopodobnie wtórnego wzmocnienia konstrukcji murowej.

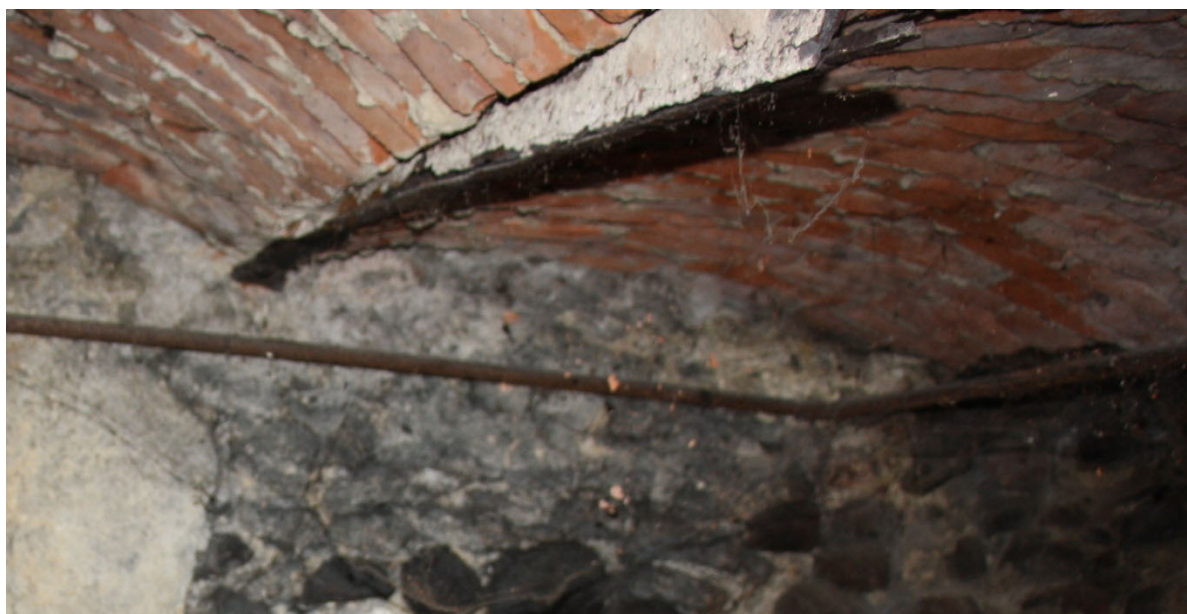
Fot. 8. Wysunięta belka ze stropu odcinkowego.

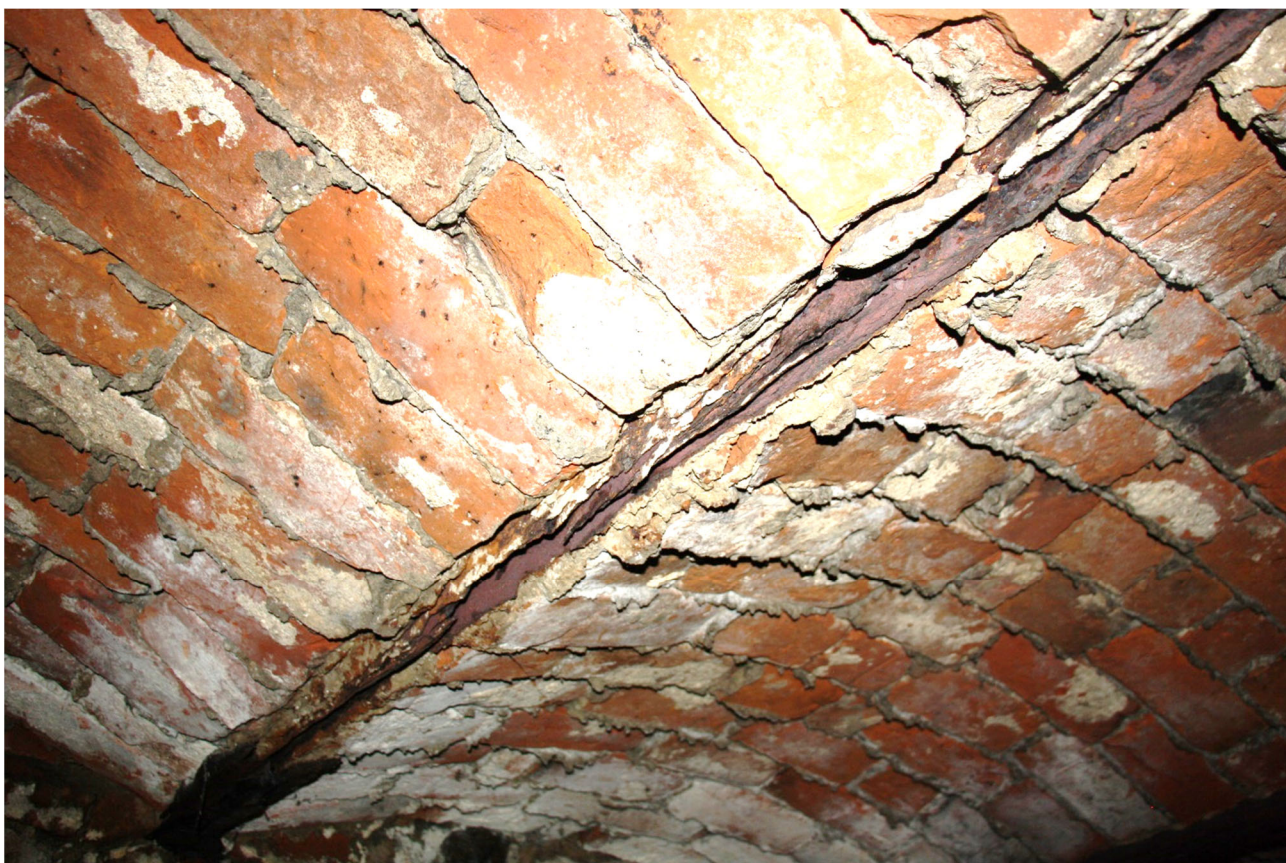
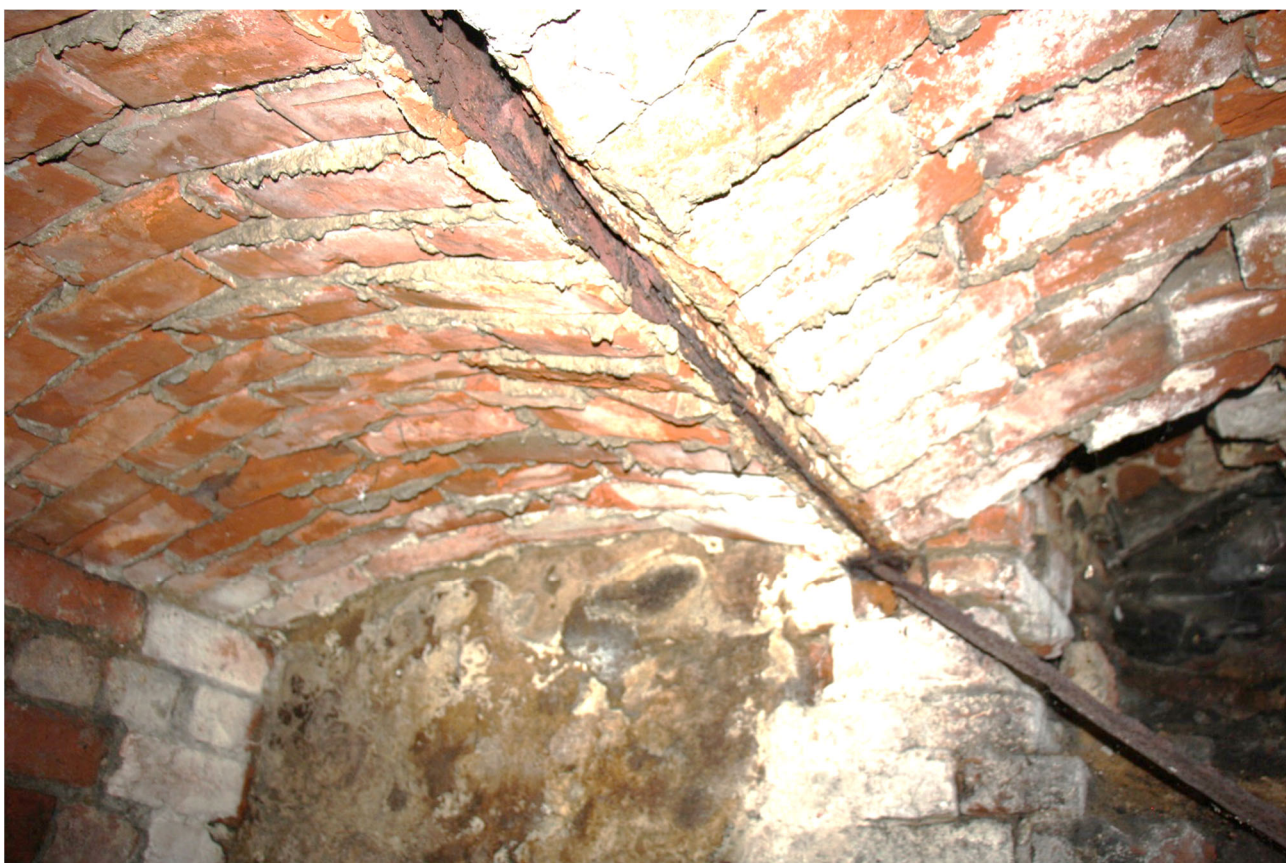
Fot. 9. Całkowita perforacja półki dolnej w stropie odcinkowym.

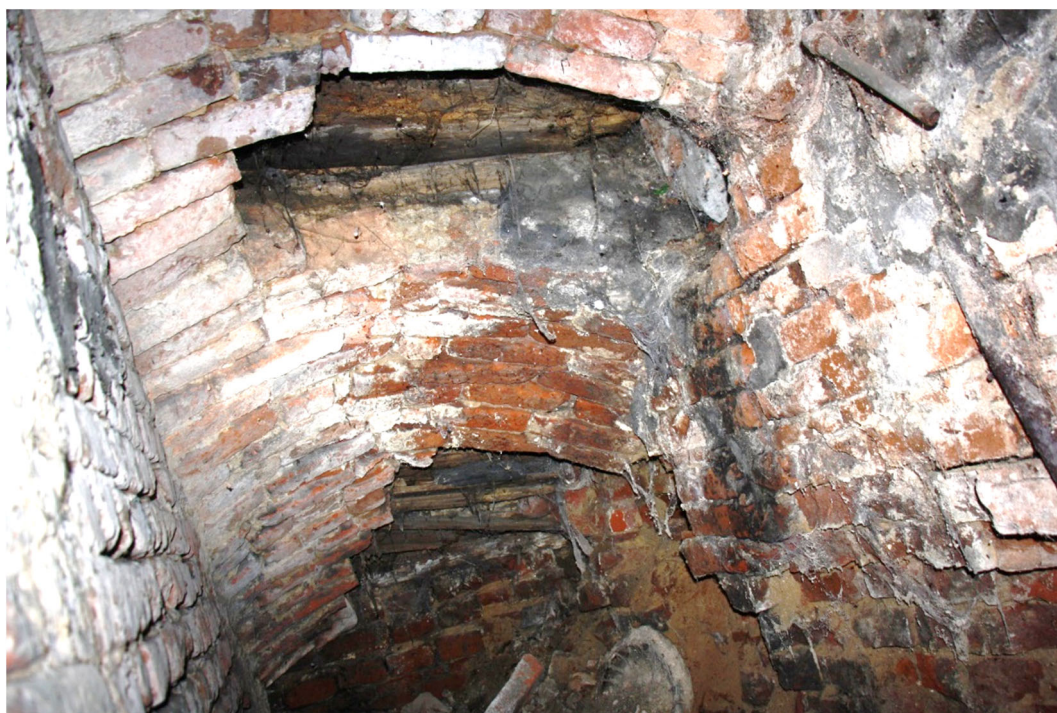
W części wschodniej stropy nad piwnicami wykonane są jako sklepienie, za wyjątkiem pomieszczenia południowego zachodniego, gdzie jest strop odcinkowy typu Kleina. W piwnicy od strony północno-wschodniej, w pomieszczeniu pod schodami częściowo zawalił się strop odcinkowy.

Fot. 10. Uszkodzony strop nad piwnicą pod wejściem.

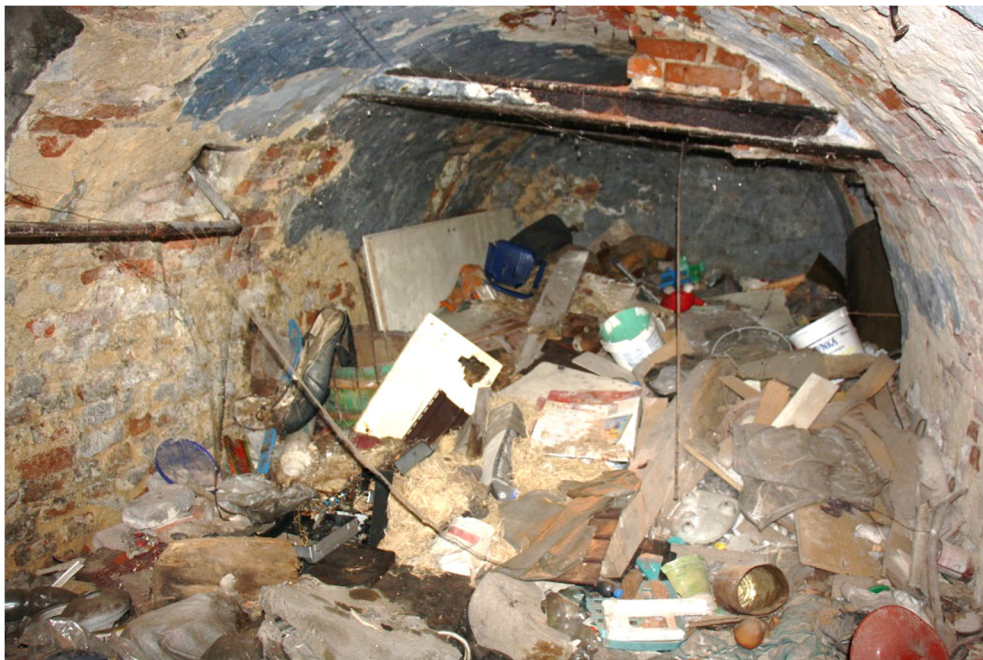
W pozostałej części sklepienia są w stanie dostatecznym, W pomieszczeniu w części północnej widoczne wtórne wzmocnienie belkami stalowymi. Lokalnie cegła pudruje i jest zlasowana.

Fot. 11. Piwnica północna w części wschodniej

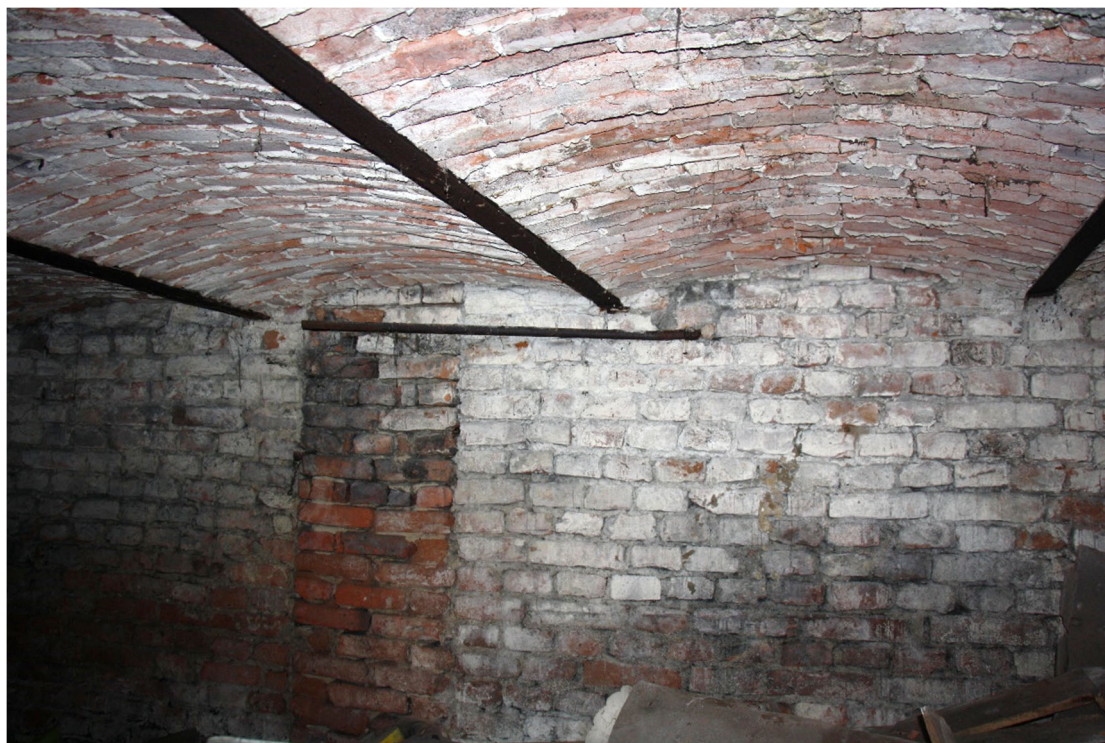
Stan techniczny stropu odcinkowego w piwnicy południowej części wschodniej jest dobry, mimo znacznego poziomu wilgotności w piwnicy (pomiar wykazał  $R_H=82\%$ ) i braku okna. Dokonano pomiaru grubości miernikiem ultradźwiękowym – wykazał stopień zachowania pierwotnego przekroju na poziomie 75-80%, co jest bardzo dobrym wynikiem i pozwala uznać stan stropu jako dobry.

Fot. 12. Stan zachowania stropu odcinkowego – piwnica południowa, część wschodnia.

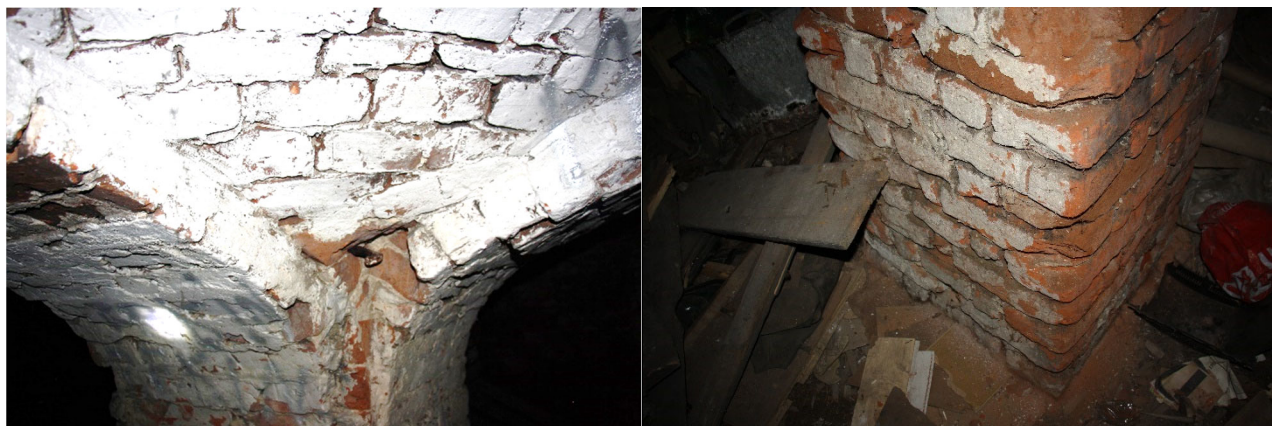
W piwnicy narożnej – południowo-wschodniej sklepienie wykonane jako łukowe, wsparte na słupie murowanym o przekroju 67x68cm. Stan sklepienia dobry.

Fot. 13. Stan zachowania sklepienia w piwnicy narożnej, południowo-wschodniej.

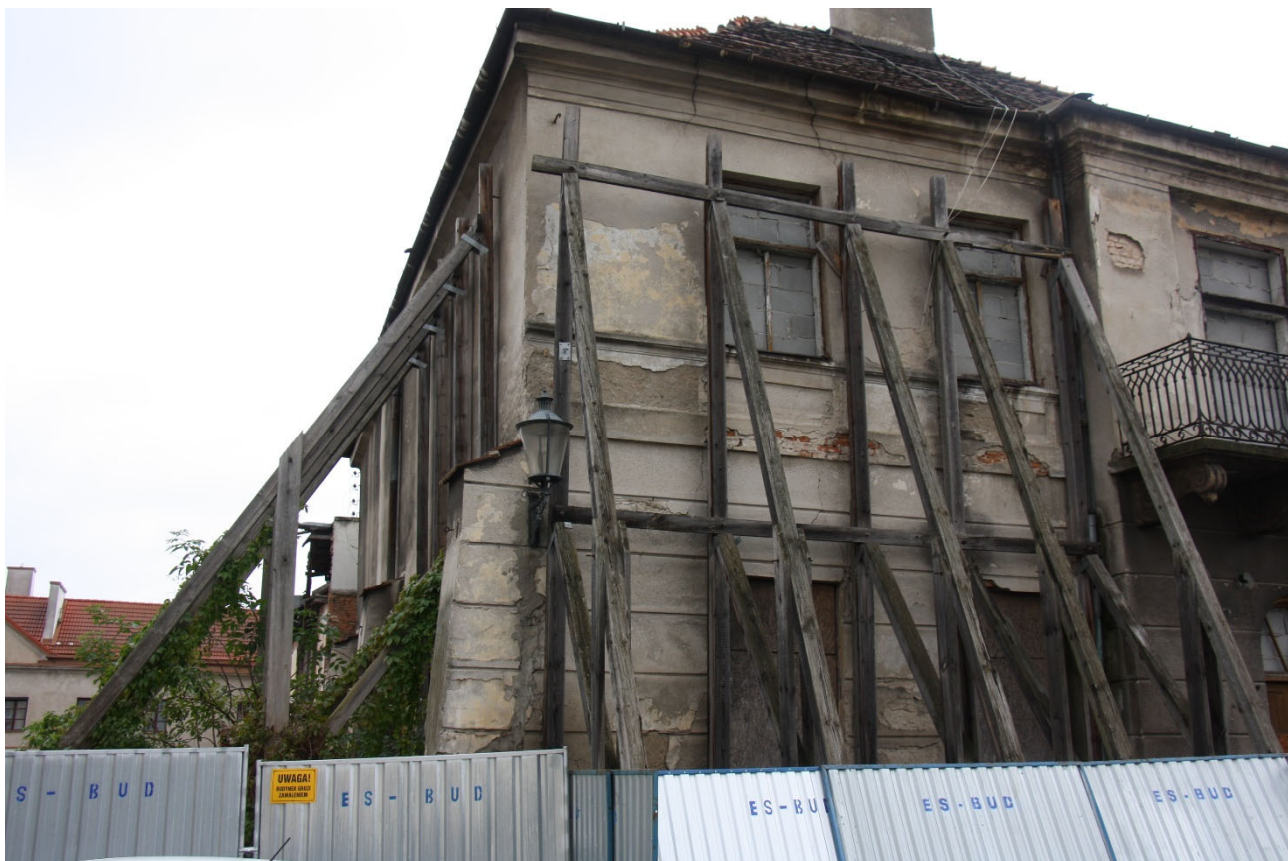
Ściany nadziemne wykonane jako ceglane, murowane w różnych układach, często przypadkowych. Stan techniczny konstrukcji murowej jest bardzo zły. W wielu miejscach widoczne są liczne spękania konstrukcji murowej oraz zarysowania świadczące o całkowitym wyczerpaniu nośności. Konstrukcja ściany zachodniej oraz częściowo ściany północnej została wyparta krawędziakami drewnianymi.

Fot. 14. Zabezpieczenie ściany północnej oraz zachodniej krawędziakami.

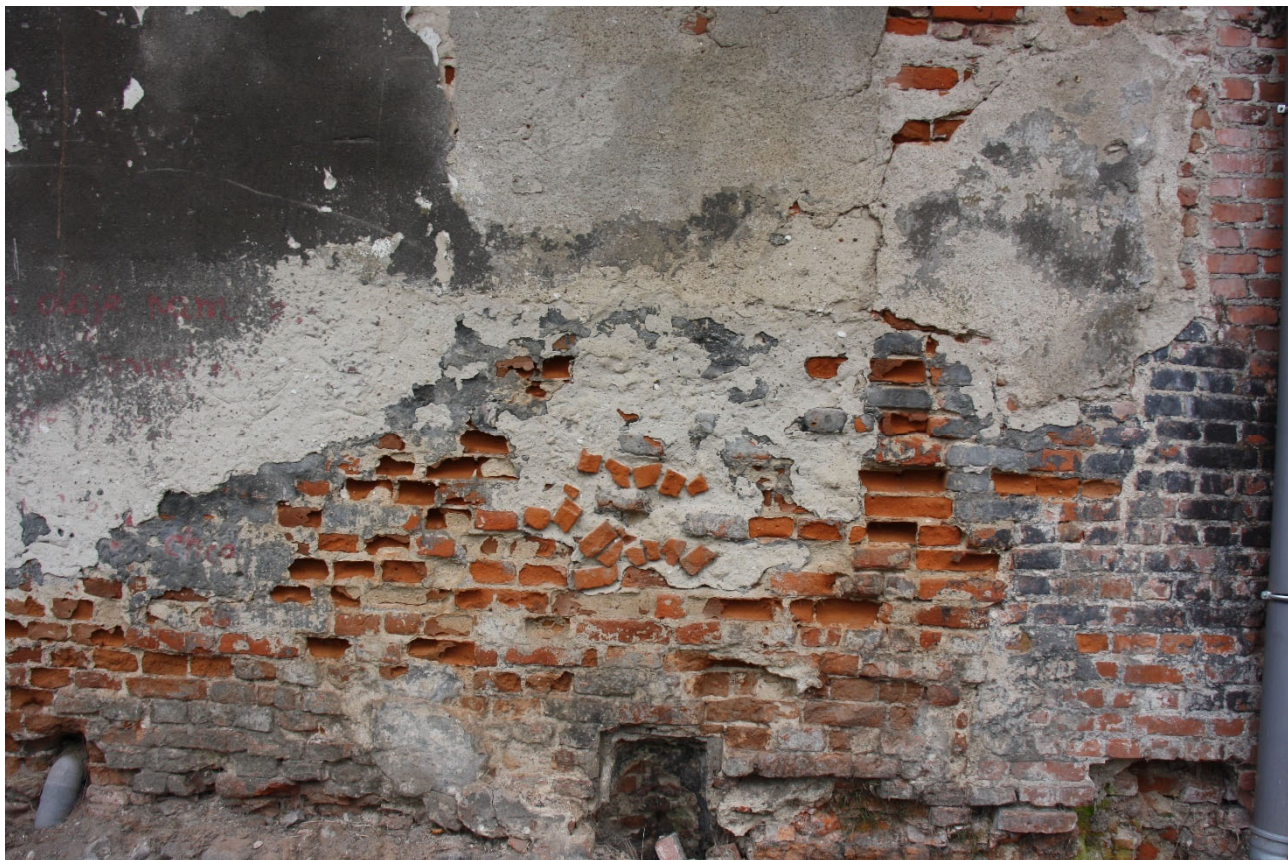
Fot. 15. Ściana północna, widoczna uszkodzona cegła, murowana często w sposób przypadkowy.

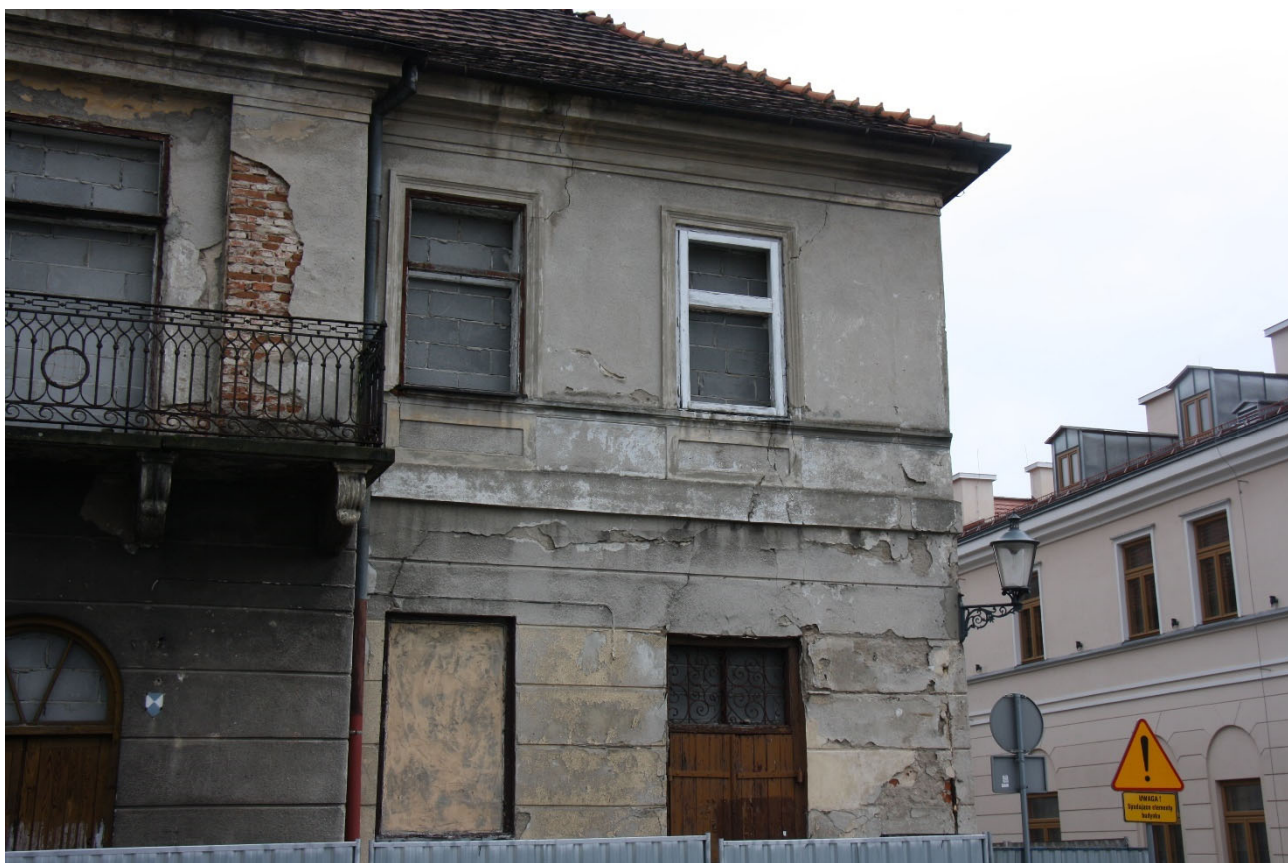
Fot. 16. Ściana zachodnia z widocznymi, licznymi pęknięciami konstrukcji murowej.

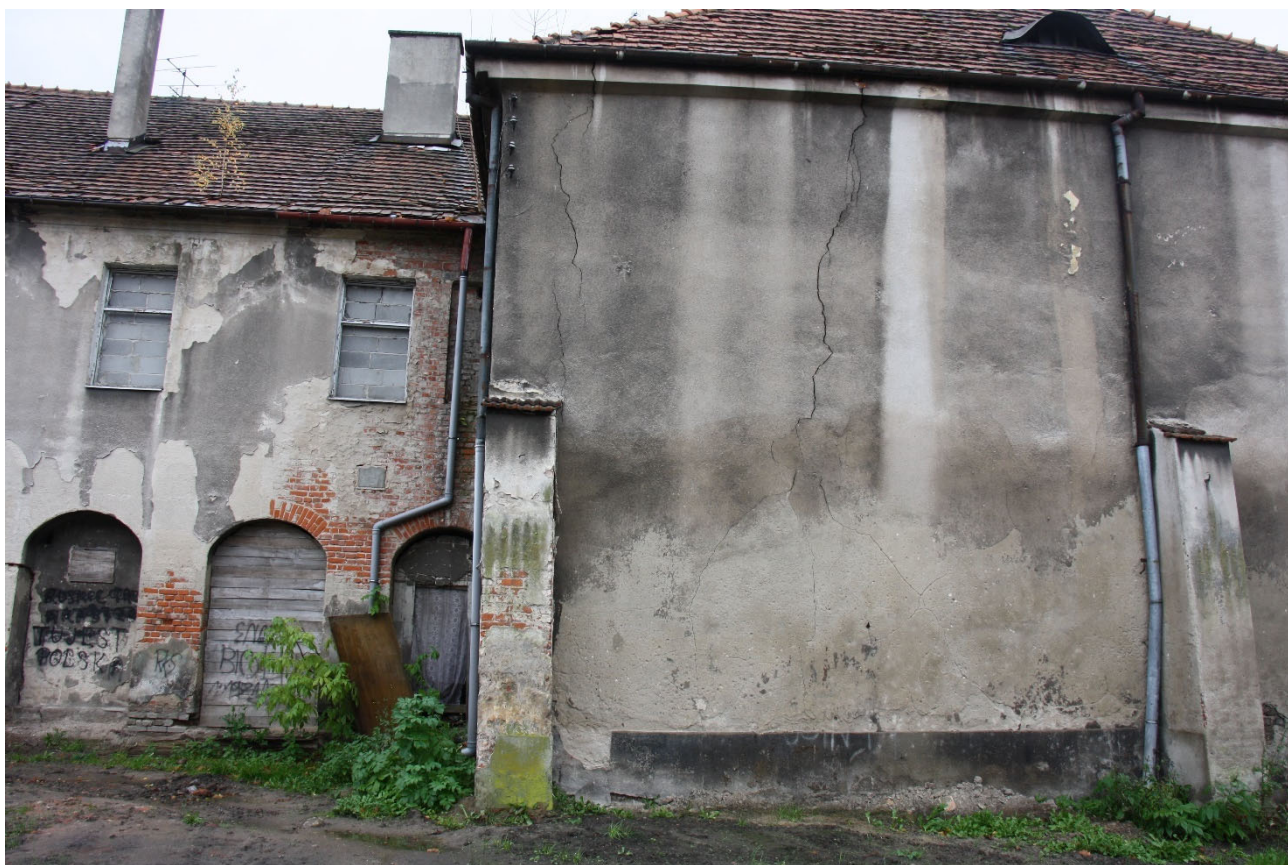
Fot. 17. Ściana północna od strony Rynku – widoczne pęknięcia na całej wysokości.

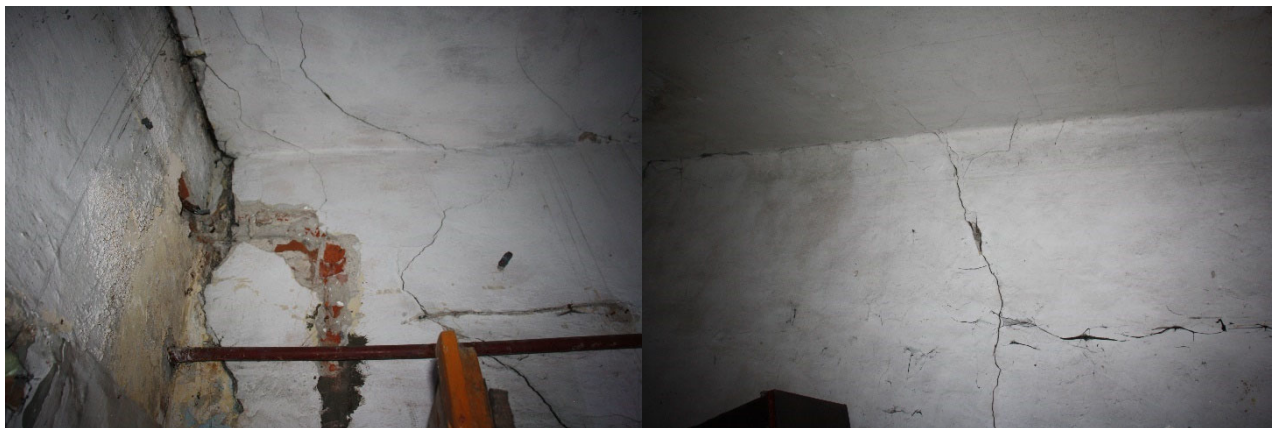
Fot. 18. Spękana konstrukcja ściany i stropu – ściana zachodnia zewnętrzna na I piętrze.

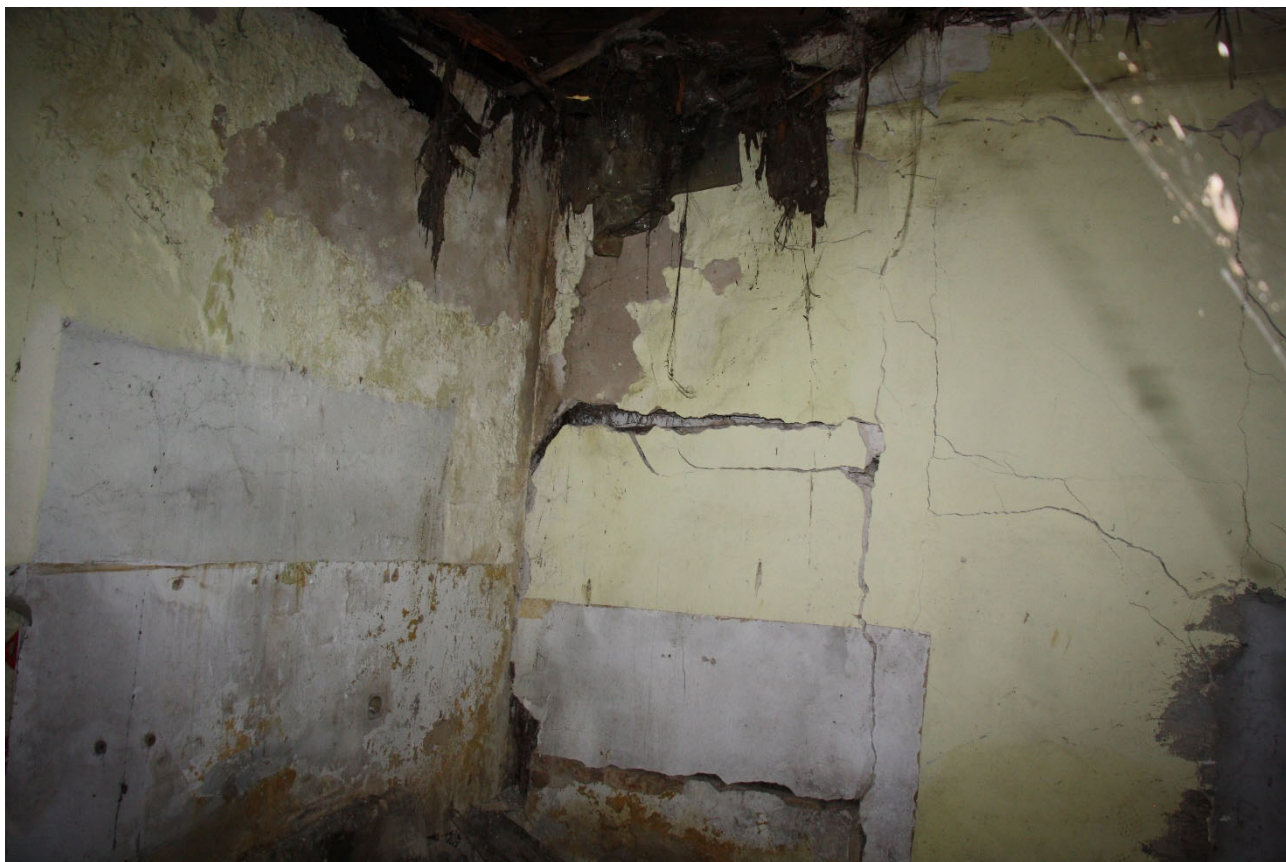
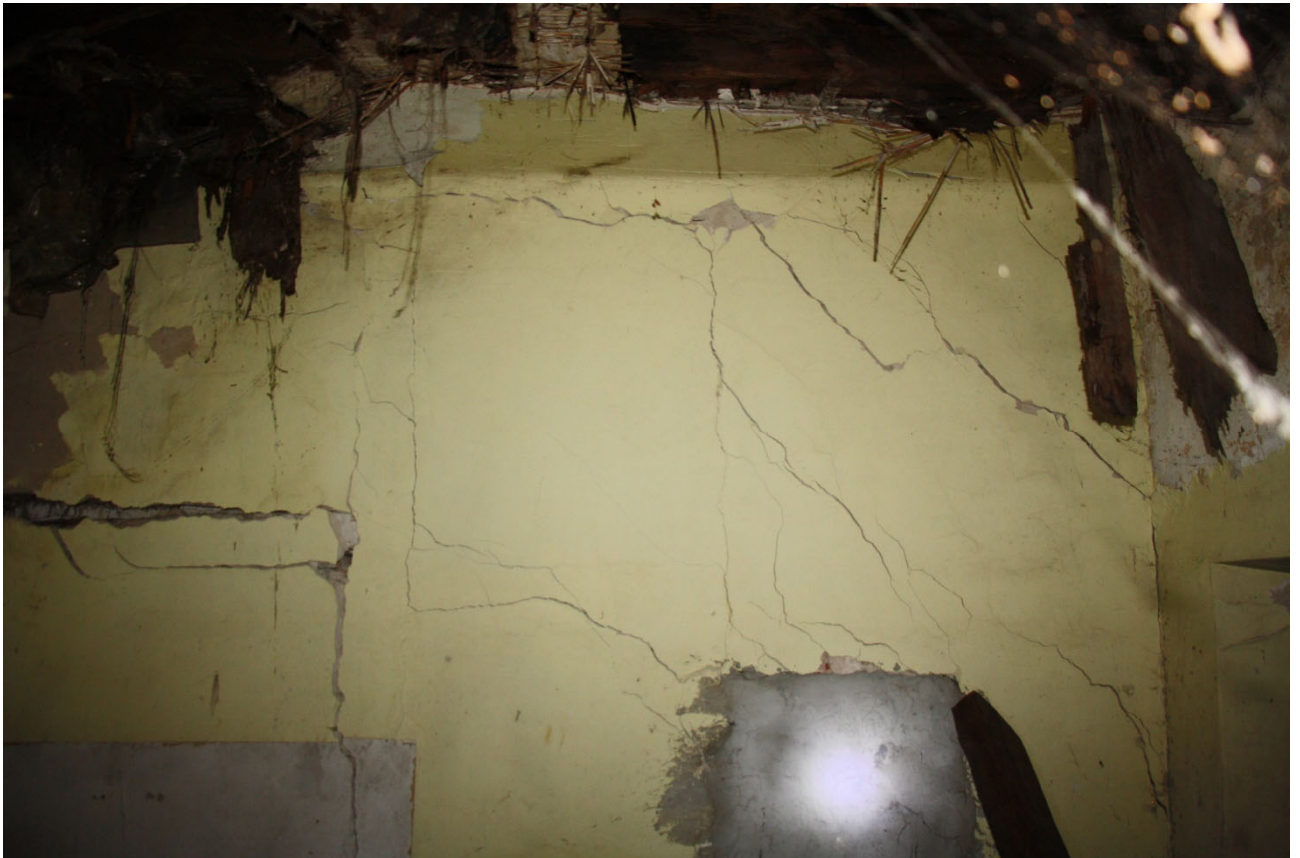
W dużo gorszym stanie jest konstrukcja murowa części wschodniej budynku, zwłaszcza na wysokości II piętra. W tym miejscu, prócz zużycia technicznego materiału oraz technologii wznoszenia znaczny udział w uszkodzeniu konstrukcji miała prawdopodobnie rozbiórka obiektu budowlanego, która krótko, ale intensywnie wprowadziła do konstrukcji drgania dynamiczne.

Fot. 19. Pęknięcia ściany na styku z budynkiem przy ul. Rwańskiej 1 (I piętro).

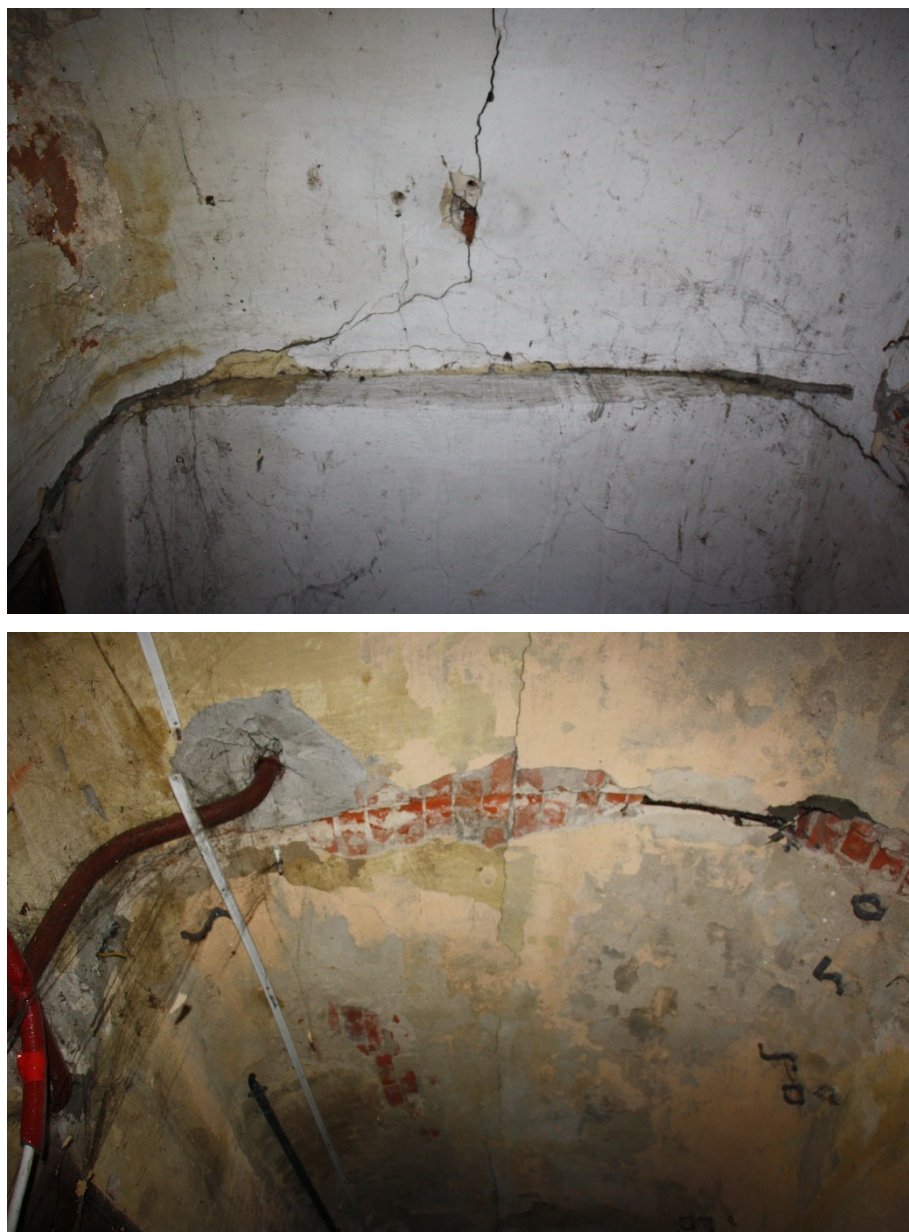
Nad parterem występują dwa typy stropu – na całej długości korytarza oraz na wysokości wejścia od strony ul. Rwańskiej do budynku wraz z toaletą – sklepienie ceglane o rozstawie 173cm w świetle ścian wewnętrznych. Sklepienie na całej długości jest zarysowane, a lokalnie pęknięte.

Fot. 20. Sklepienie na korytarzu na poziomie parteru.
