**KSPERTYZA TECHNICZNA BUDYNKU W RADOMIU, PRZY RYNKU 16**  
**DZ. ID.: 146301\_1.0050.AR\_61.78**

**BRANŻA:** BUDOWLANA

**INWESTOR:** MUZEUM IM. JACKA MALCZEWSKIEGO,  
RADOM, RYNEK 11

Olsztyn, listopad/grudzień 2023r.

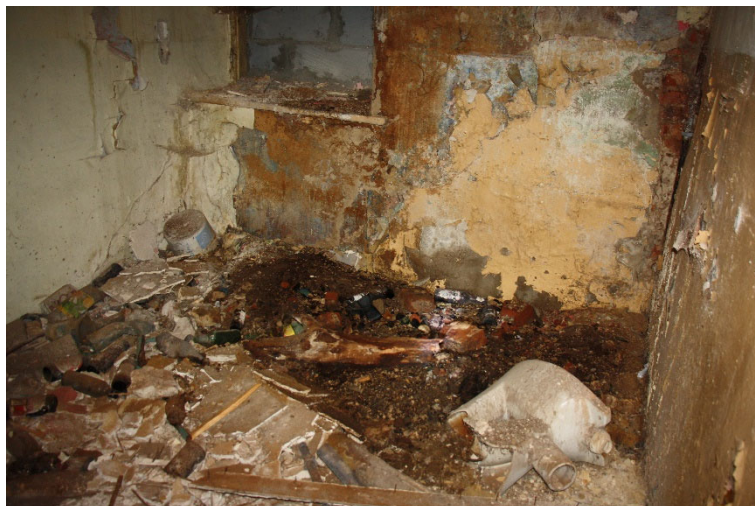
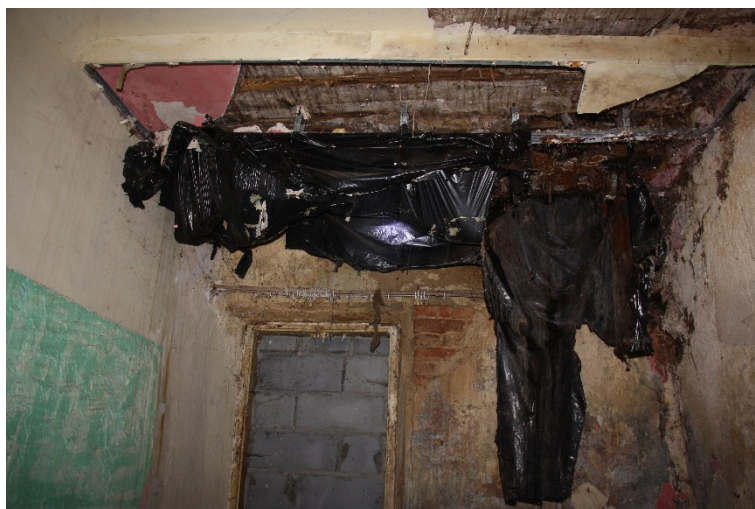
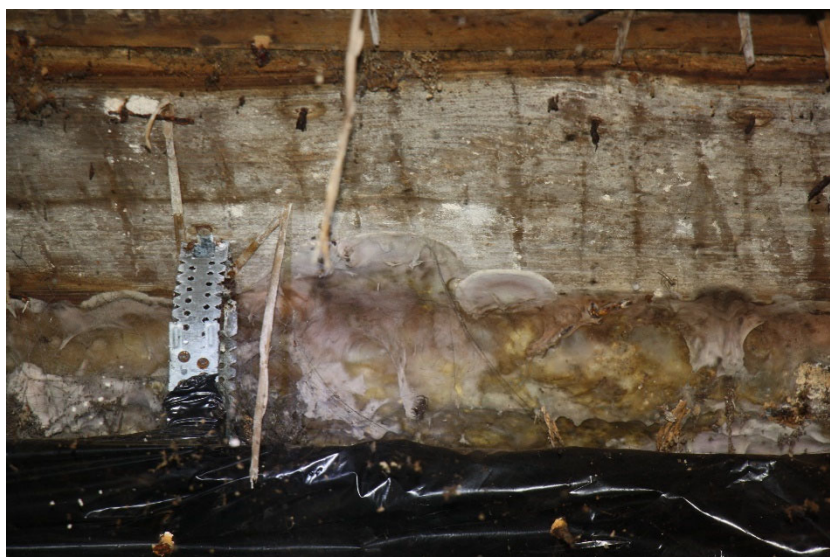
Strop drewniany wykonany z belek o wymiarze 20x20cm, w średnim rozstawie 80-95cm w świetle belek. Grubość polepy – ok. 15-17cm. Deska sufitowa – 25mm, tynkowana na siatce Rabbitza lub trzcinnie. Część stropu uległa przegnicciu, a w rezultacie zawaleniu w wyniku penetracji wodą opadową przedostającą się do wnętrza budynku przez nieszczelne pokrycie dachowe. W miejscach odsłoniętej konstrukcji stropu widoczne silnie rozwinięte ogniska pleśni i grzybów.

Fot. 21. Zawalony strop – część zachodnia, widoczne rozwinięte ogniska pleśni i grzybów.

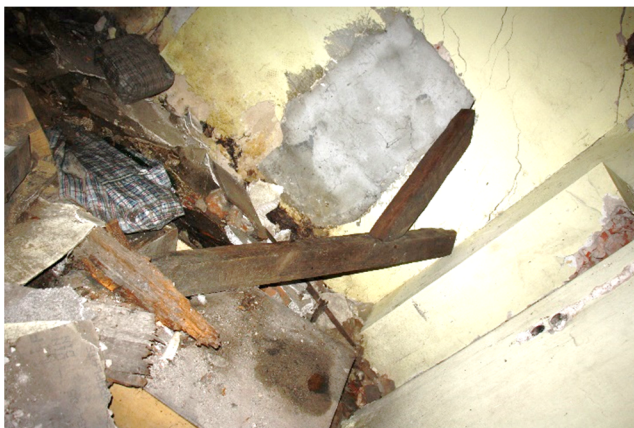
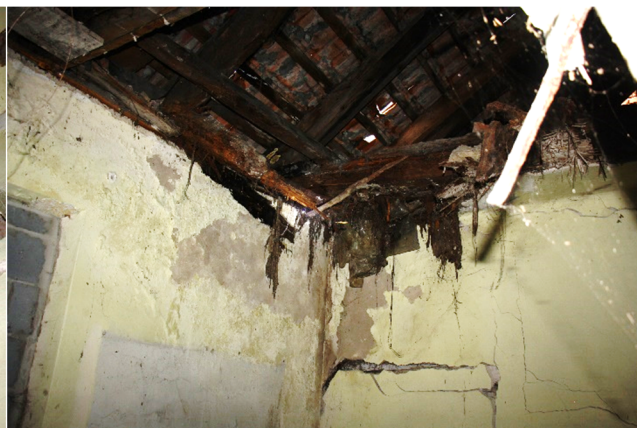
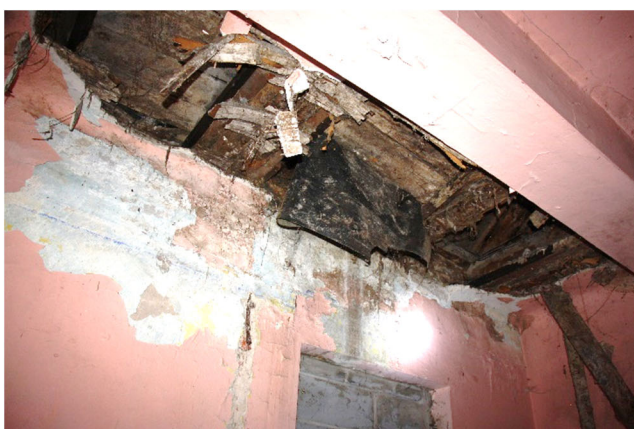
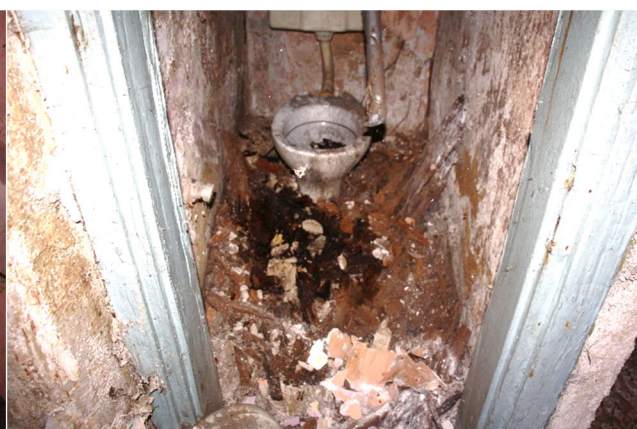
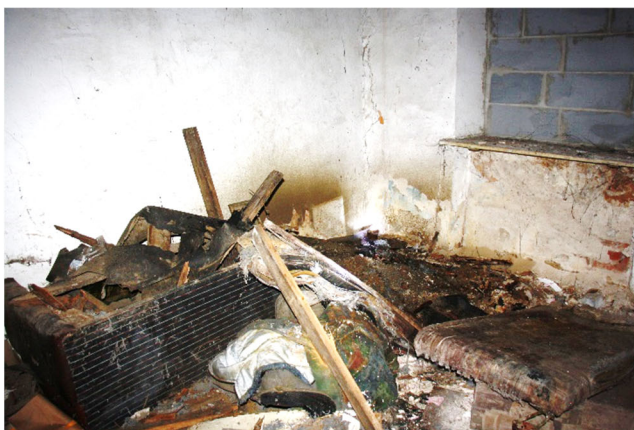
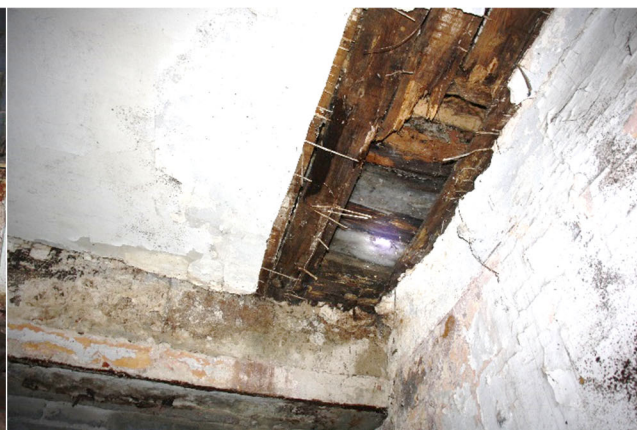
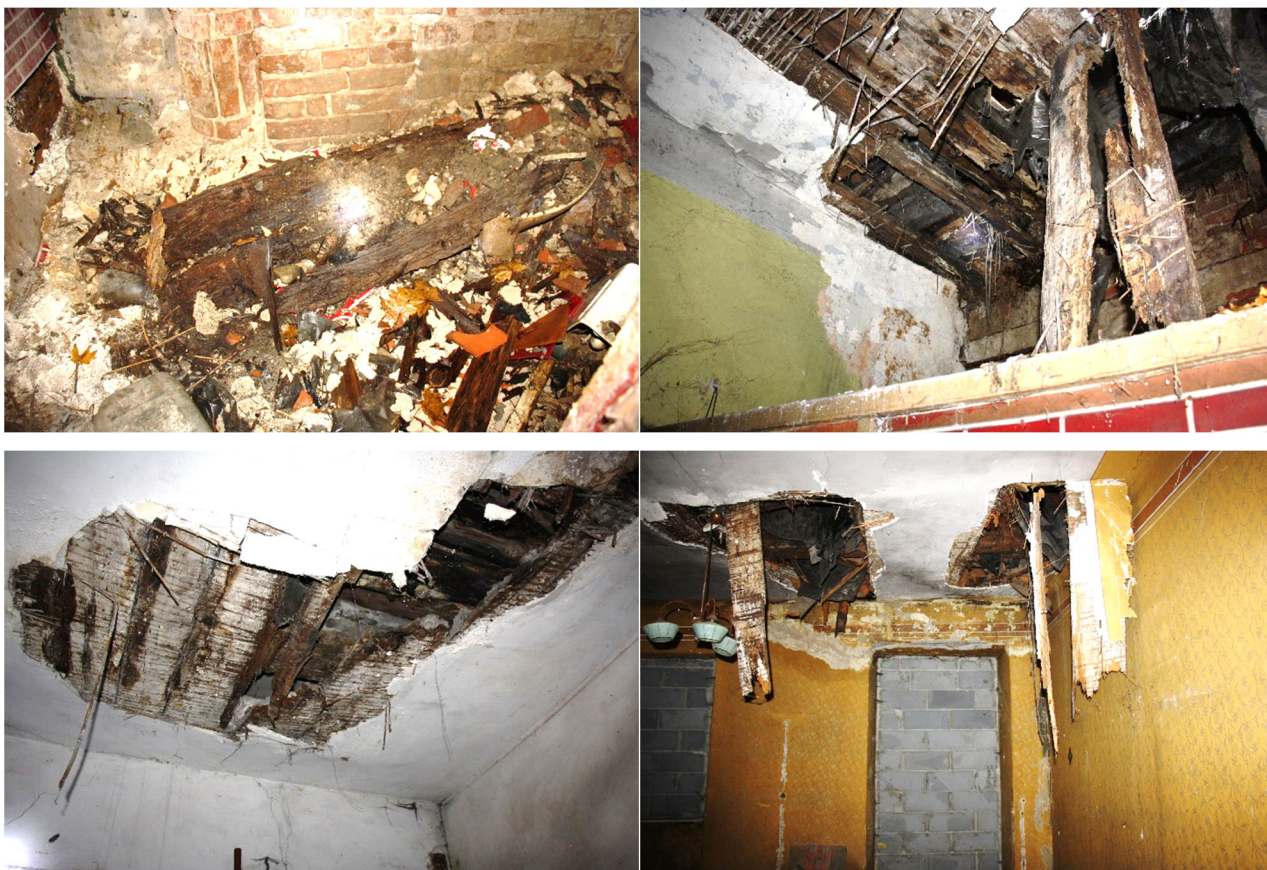
– 25mm. Stan stropu jest katastrofalny. W wielu miejscach strop uległ zawaleniu, znaczna ilość belek jest przegnita i spróchniała.

Fot. 22. Stan techniczny stropu nad I piętrem – widok z kondygnacji I piętra.

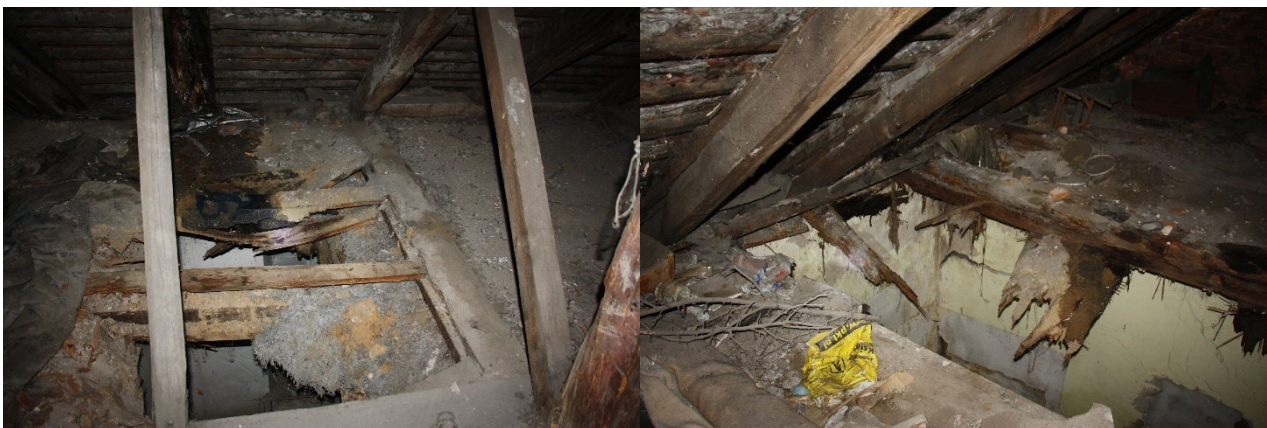
W miejscach przegnić widoczne licznie rozwinięte mikroorganizmy.

Fot. 23. Stan techniczny stropu nad I piętrem – widok z poziomu strychu.

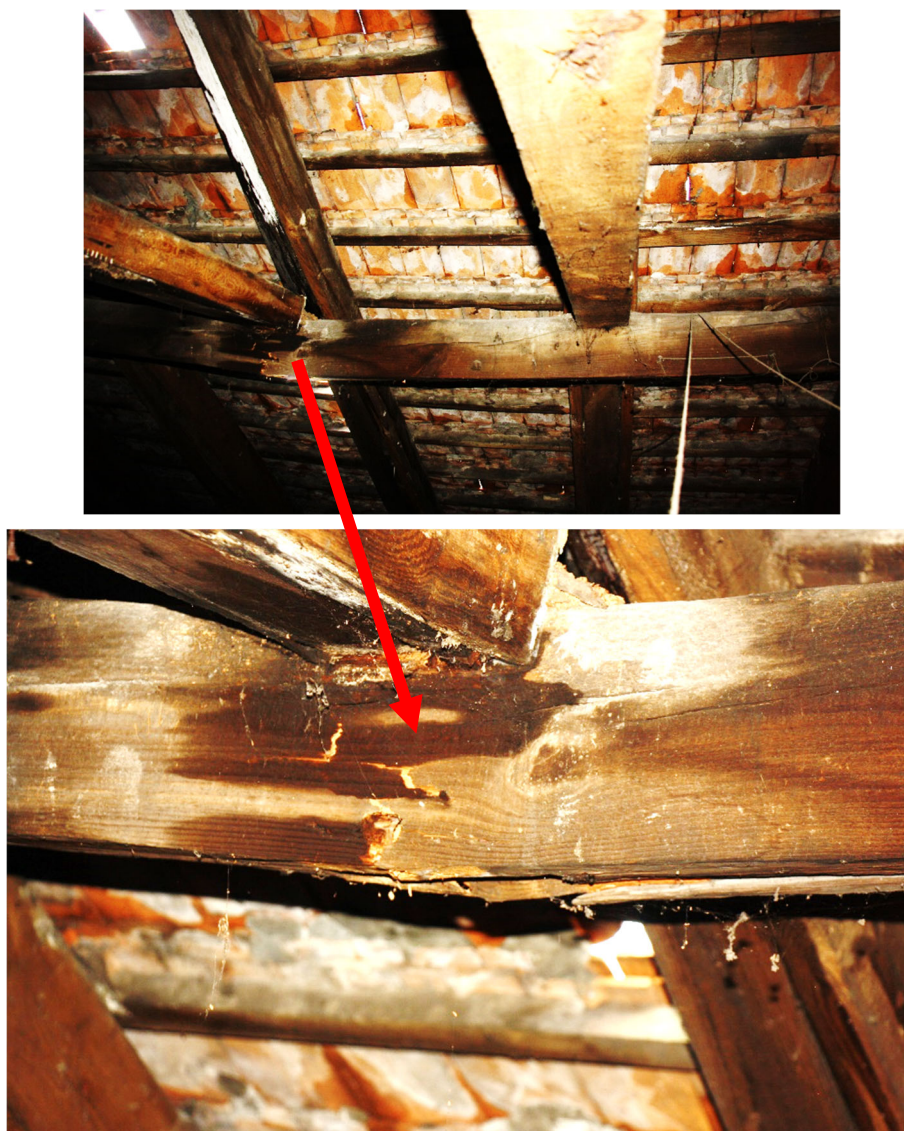
W wielu miejscach elementy konstrukcyjne są spróchniałe, odchylone od pionu, wykazują nadmierne ugięcie.

Fot. 24. Pęknięta płatew konstrukcji dachowej.

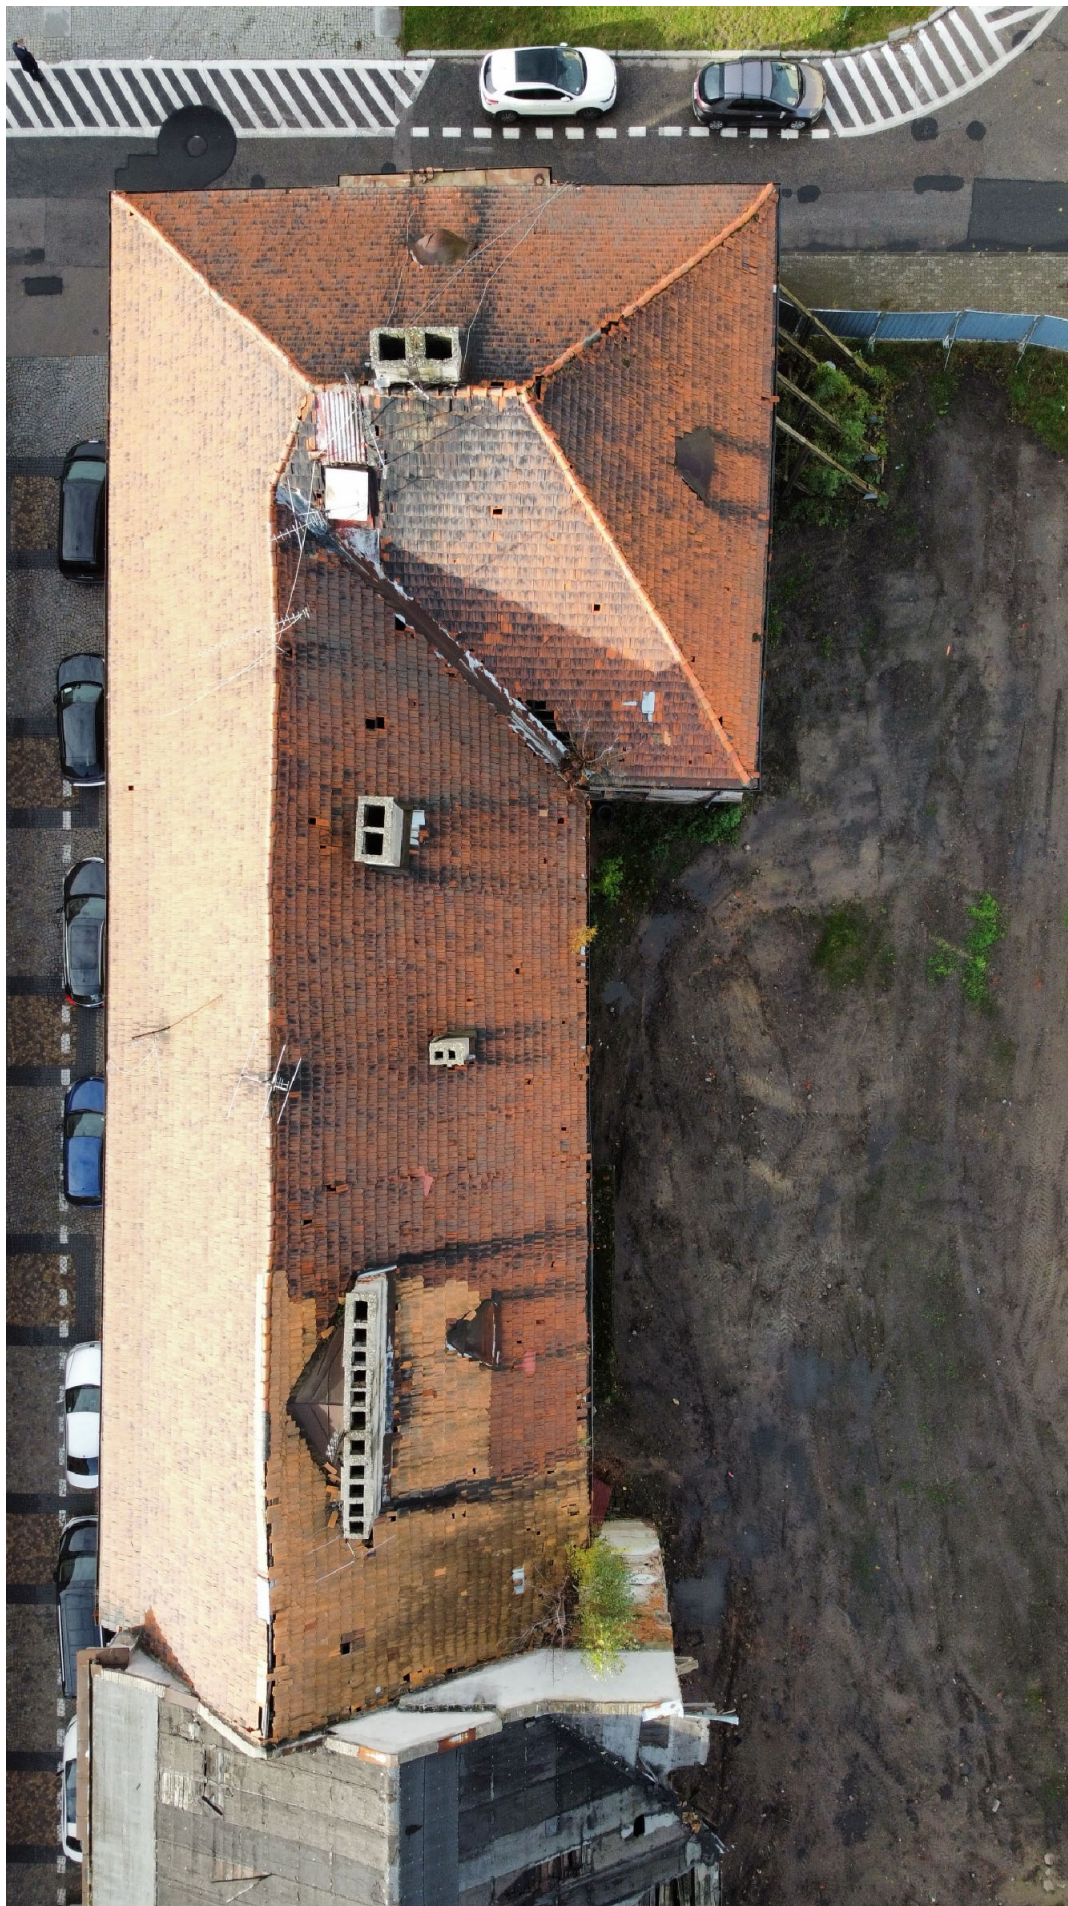
Konstrukcja dachu drewniana, dwuspadowa o kącie nachylenia  $\alpha=45-46^\circ$ . Dach pokryty dachówką karpiówką podwójnie w koronkę bez deskowania. Stan pokrycia jest agonalny – praktycznie na całej połaci widoczne są nieszczelności, przez które przedostaje się woda do wnętrza budynku. W wielu miejscach łąty, na których ułożona jest dachówka uległy przegnicciu – dachówka spadła z połaci dachowej powodując zagrożenie. Powierzchnia pokrycia jest nierówna.

Fot. 25. Widok połaci dachowej z BSP.

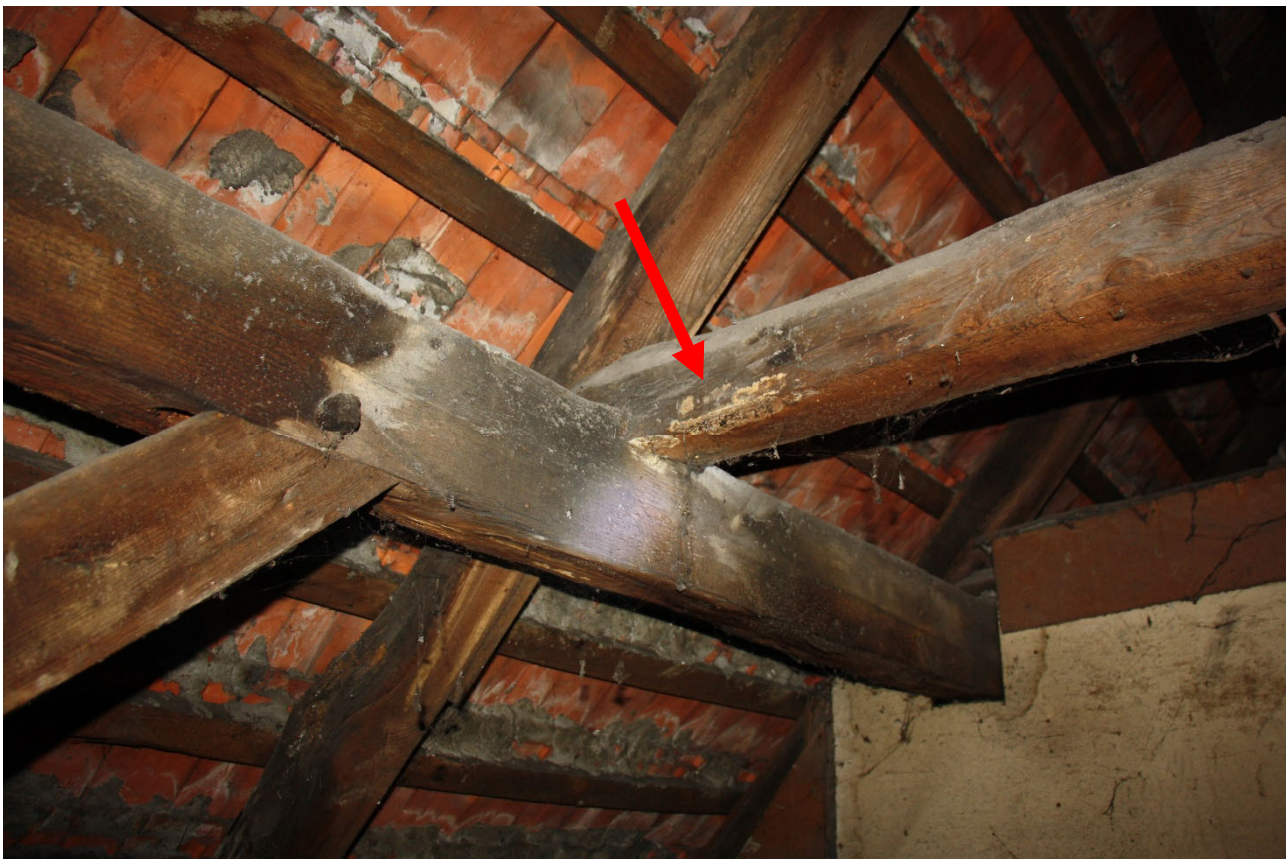
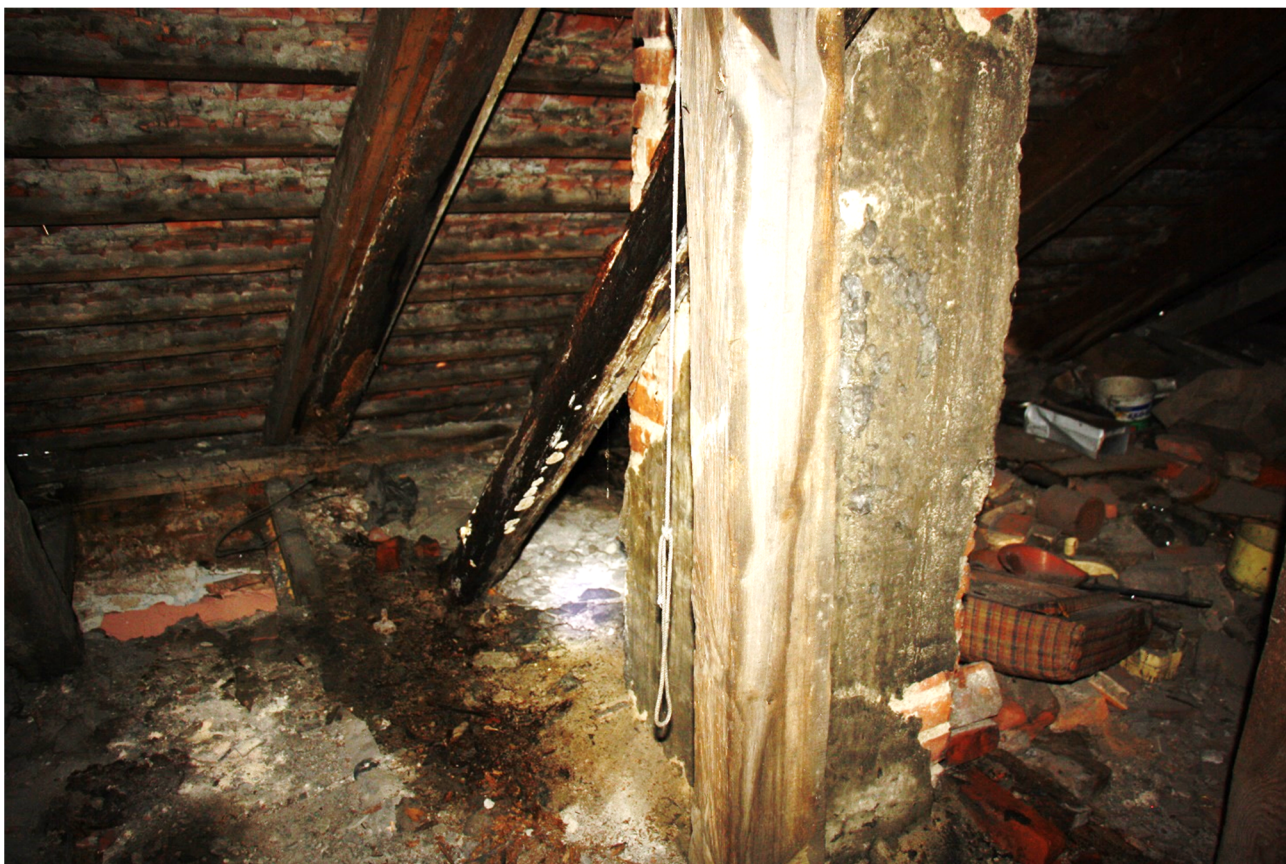
Fot. 26. Porażenie elementów konstrukcyjnych grzybem.

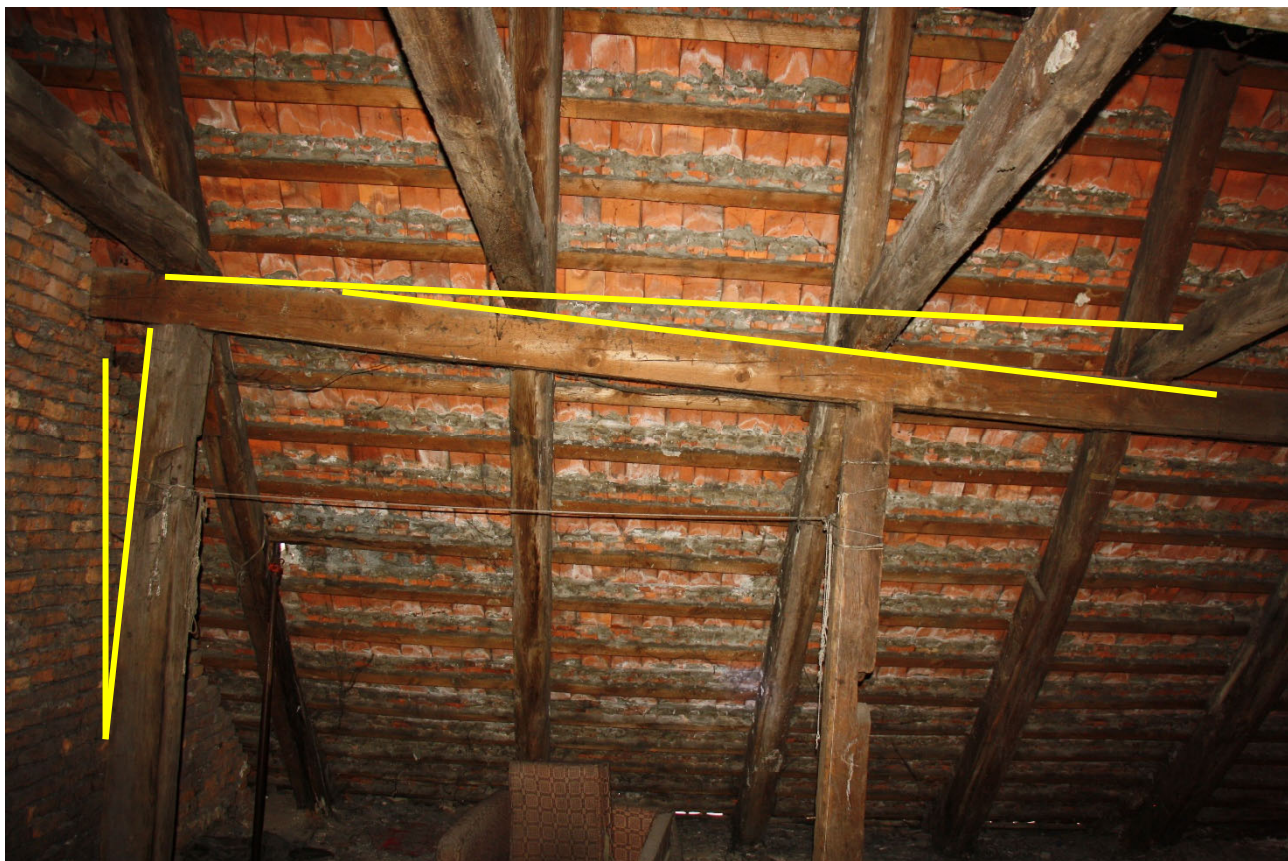
Fot. 27. Nadmiernie ugięta płatew z odchylonym od pionu słupem.

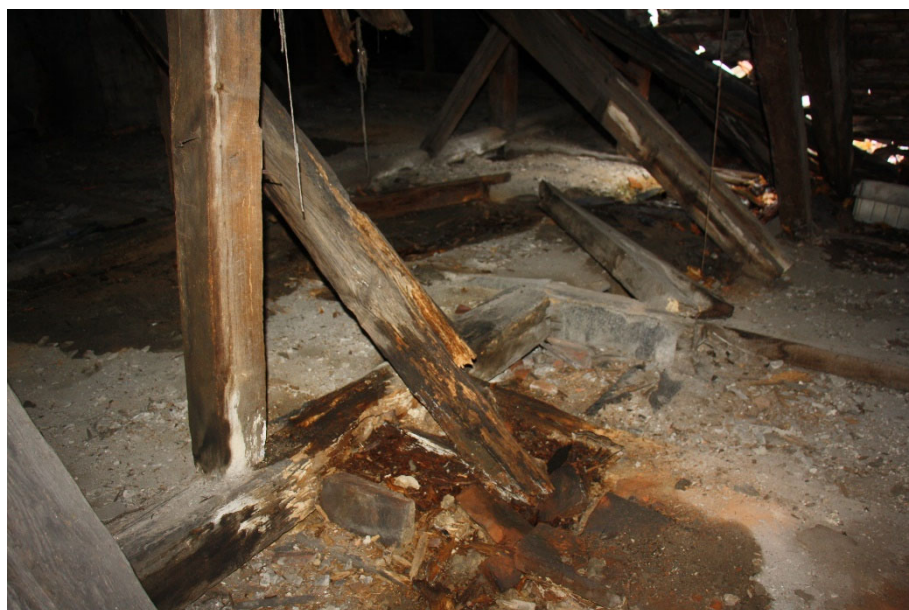
Fot. 28. Przegnicie oparcia elementów konstrukcyjnych.

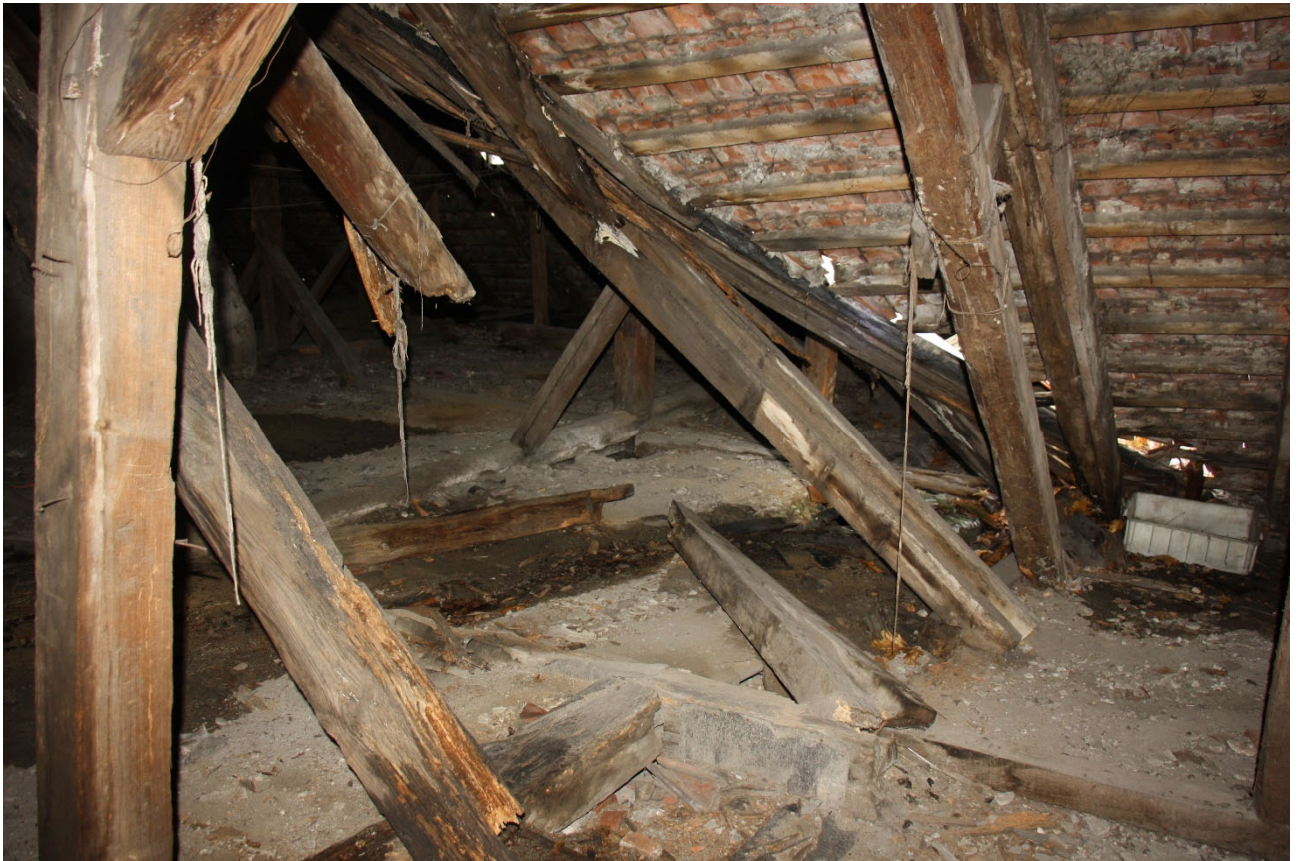
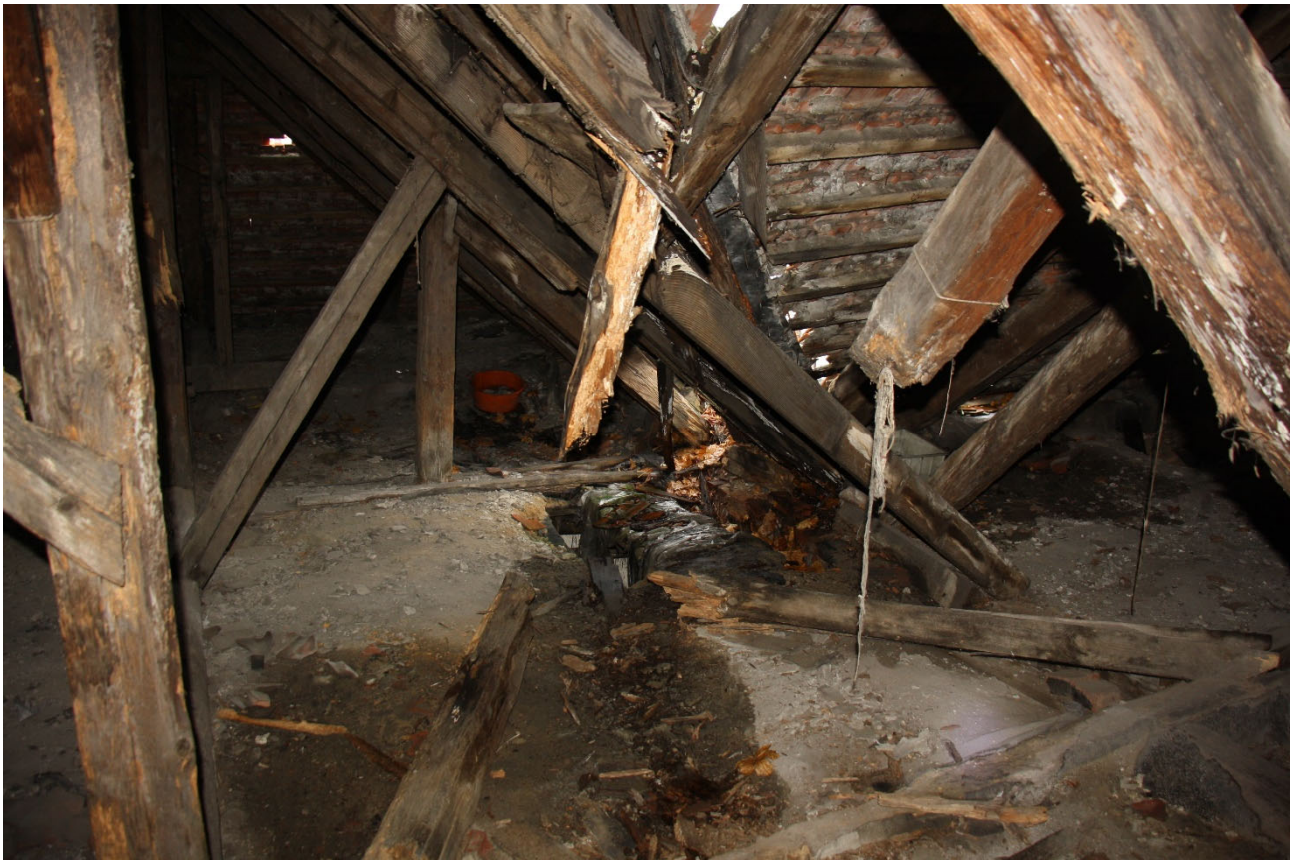
Fot. 29. Uszkodzone (luźne) elementy konstrukcji dachowej.

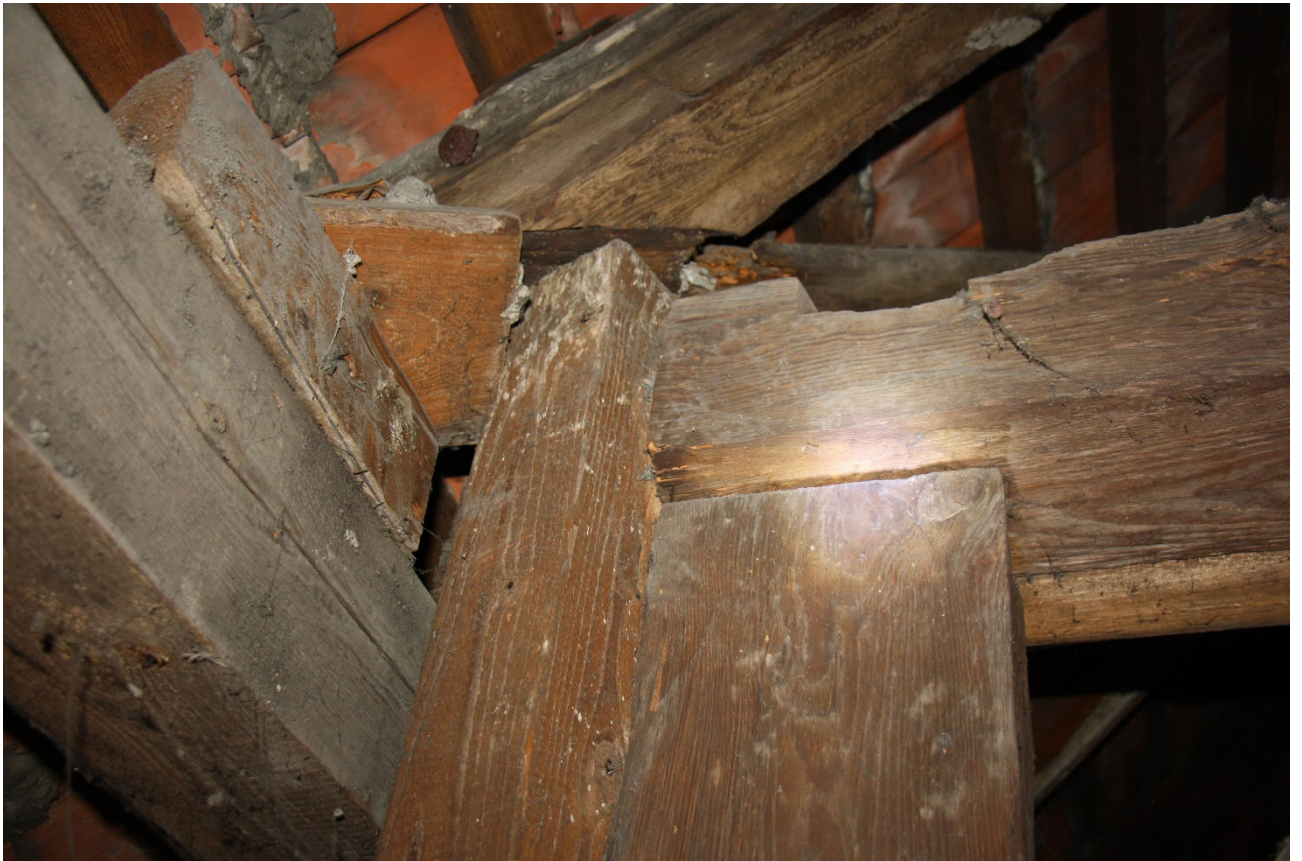
Fot. 30. Znaczne przemieszczenia w węźle konstrukcji.

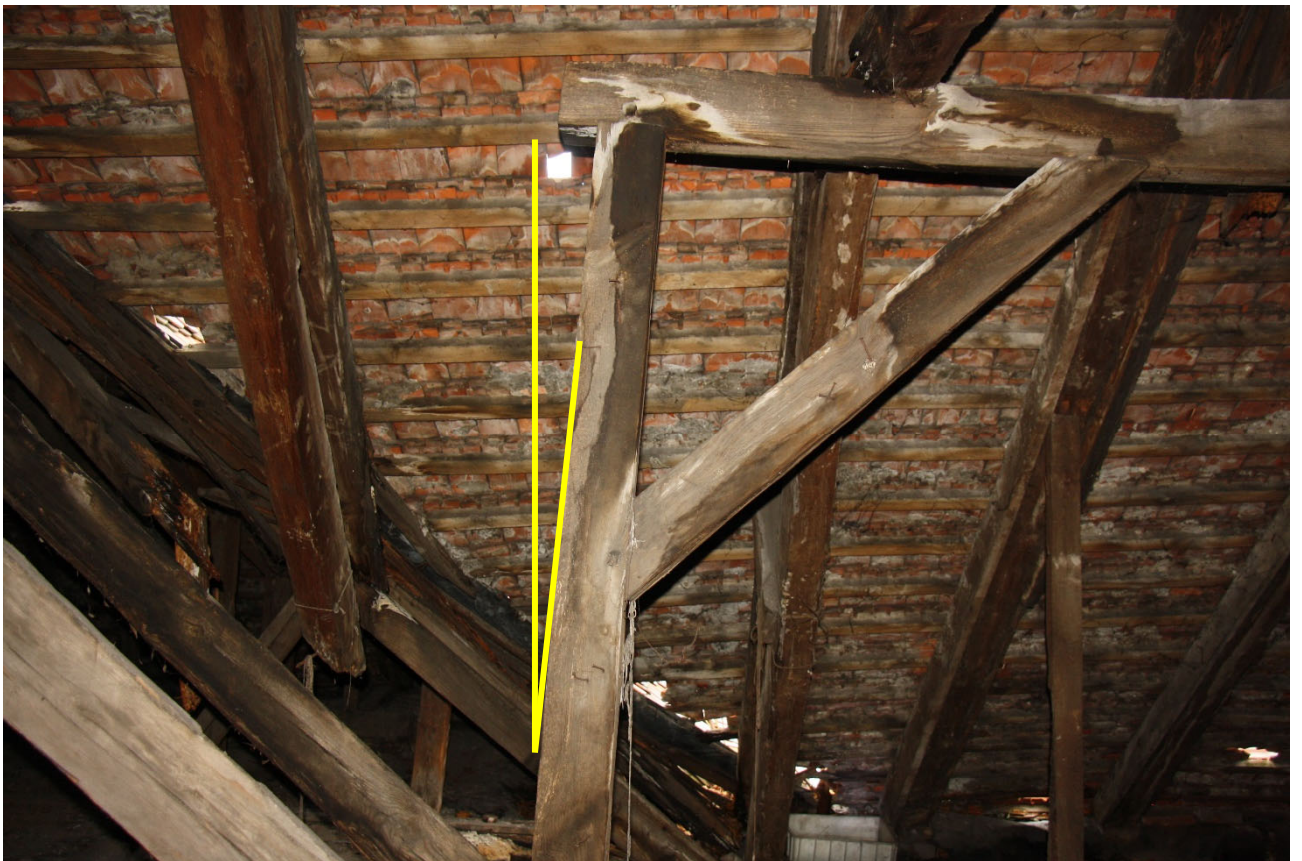
Fot. 31. Nadmierne ugięcie płatwi i odchylenia słupa.

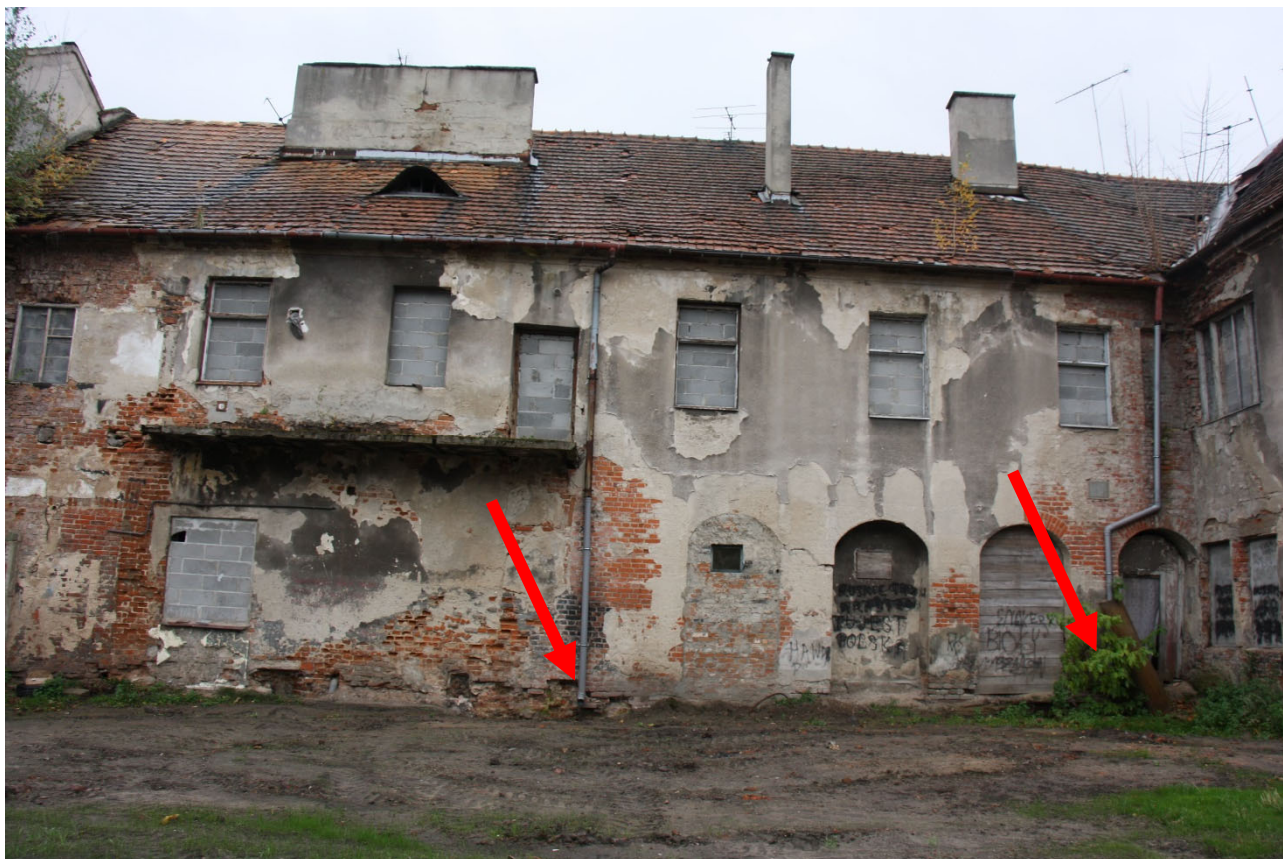
Obróbki blacharskie, rynny i rury spustowe wykonane z blachy stalowej ocynkowanej. Stan techniczny zły – liczne ogniska korozji oraz nieszczelności orynnowania powodują niekontrolowany odpływ wody opadowej z połaci dachowej. Woda z rynien nie ma odpowiedniego odpływu, w związku z czym odpływa pod budynek powodując jego podmywanie.

Fot. 32. Odpływ wody opadowej z dachu.

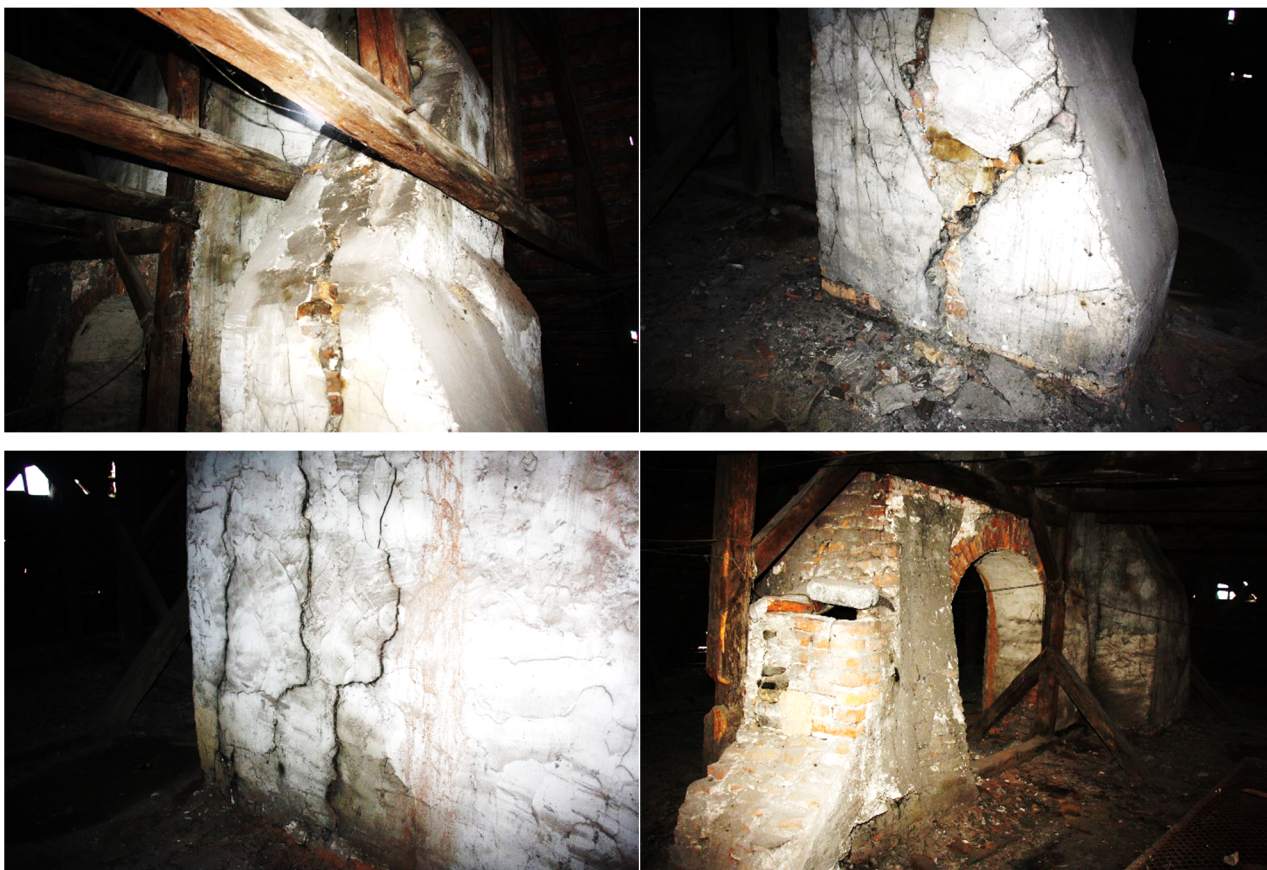
Kominy dymowe i wentylacyjne murowane z cegły na zaprawie. W najgorszym stanie jest komin od strony zachodniej – silnie spękany poniżej połaci dachowej, grożący przewróceniem.

Fot. 33. Komin od strony zachodniej – stan techniczny.

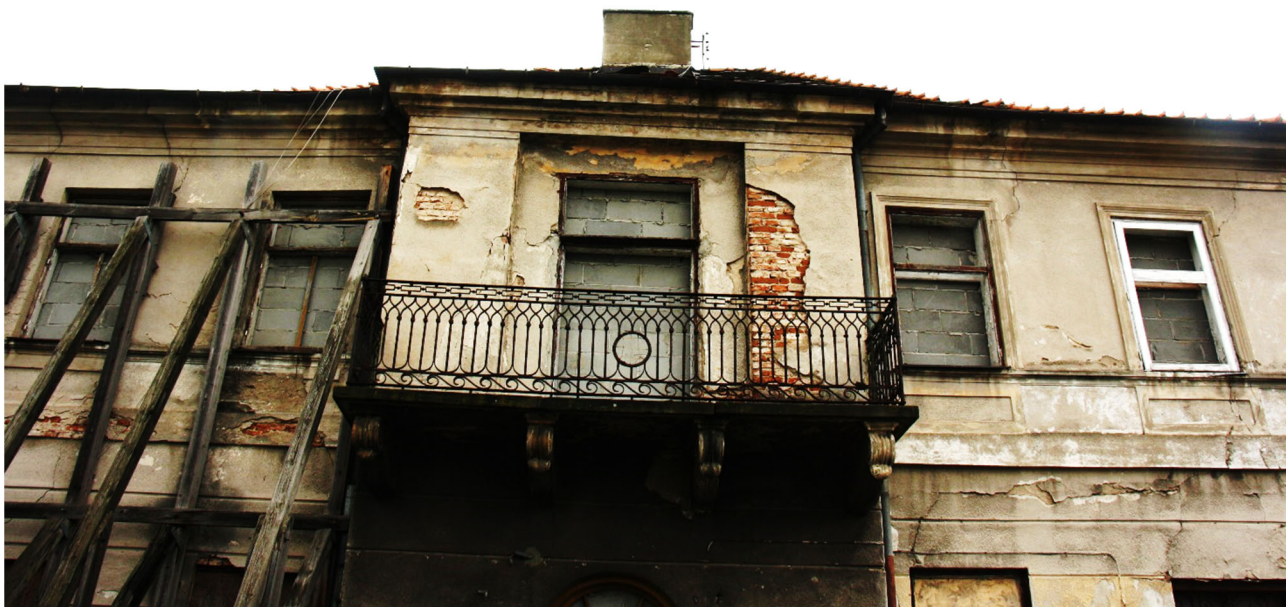
Fot. 34. Balkon w elewacji zachodniej.

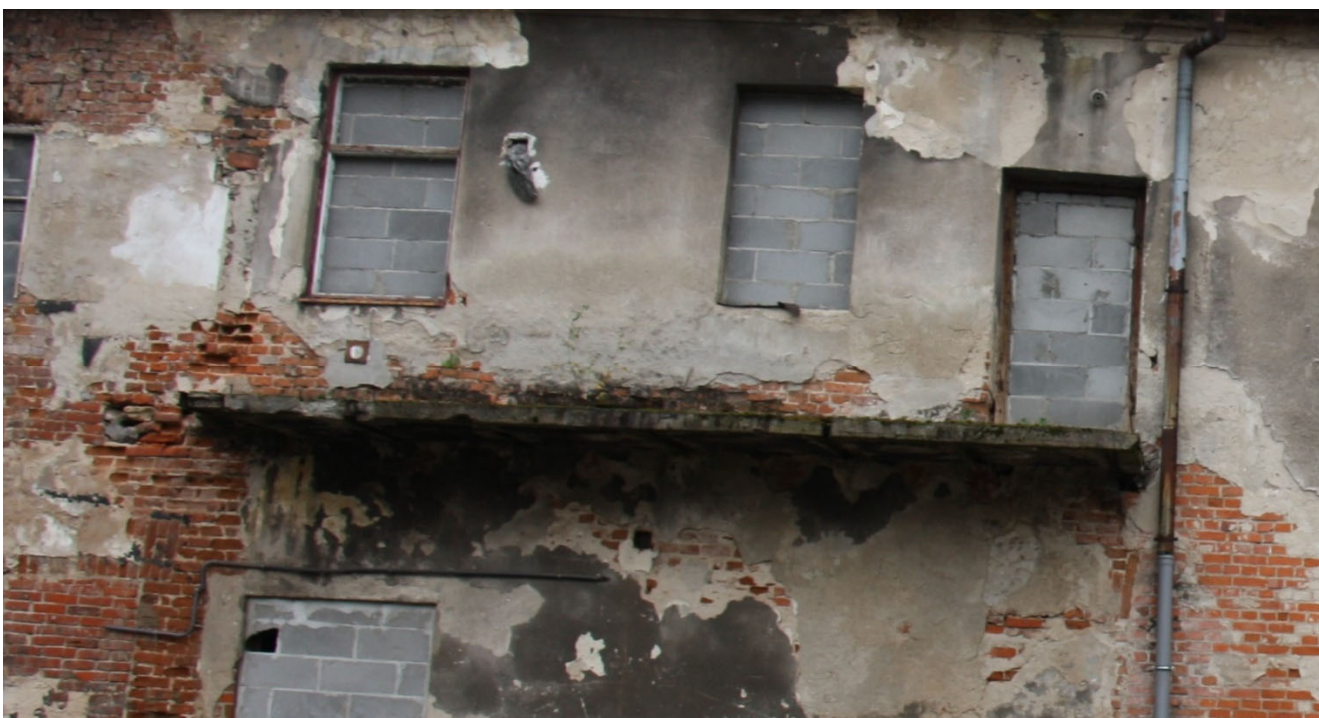
W elewacji północnej umiejscowiona jest jedna płyta, betonowa (żelbetowa) wspornikowa, bez balustrady, w stanie złym.

Fot. 35. Balkon w elewacji północnej.

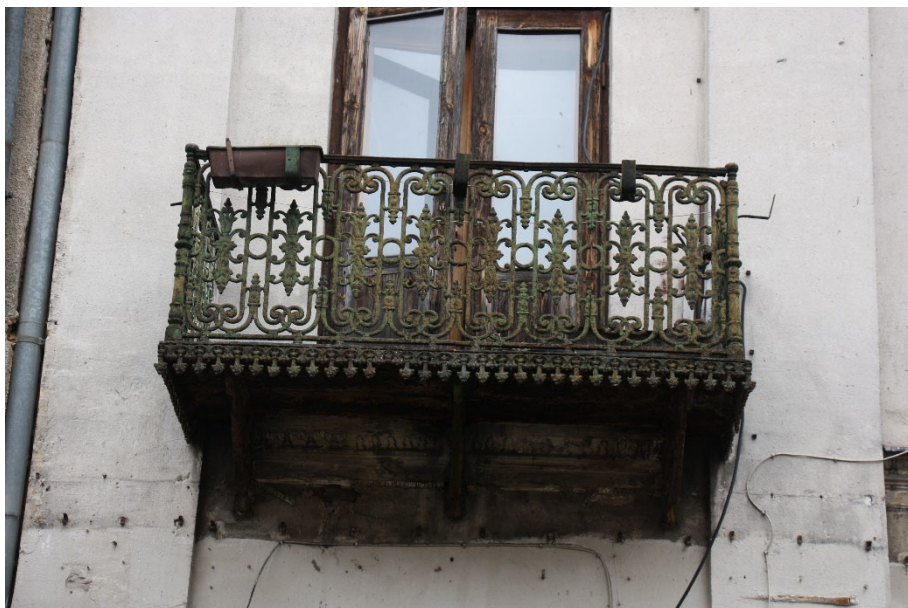
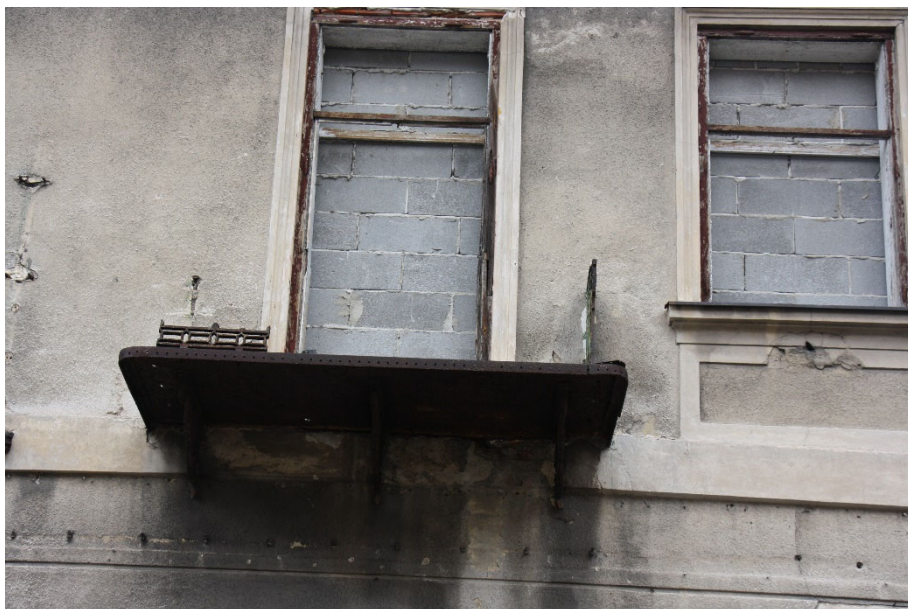
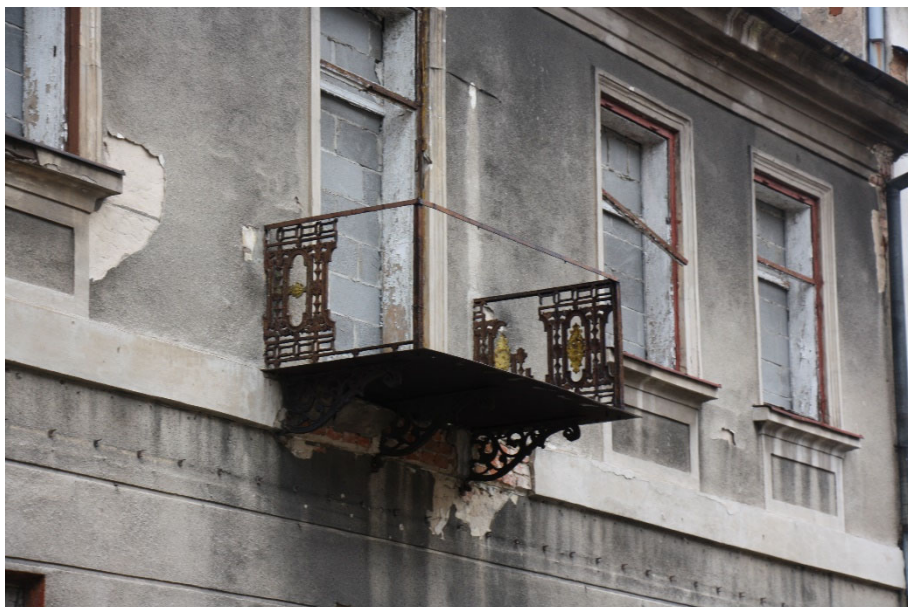
W elewacji- południowej – zamontowane są dwa balkony wspornikowe, mocowane na ozdobnych belkach wspornikowych stalowych (3 szt.). Balustrada z elementami dekoracyjnymi, stalowa o wysokości 90cm. Wypełnienie (płyte) stanowi blacha stalowa. Stan techniczny balkonów zły.

Fot. 36. Balkony w elewacji południowej.
