**KSPERTYZA TECHNICZNA BUDYNKU W RADOMIU, PRZY RYNKU 16**  
**DZ. ID.: 146301\_1.0050.AR\_61.78**

**BRANŻA:** BUDOWLANA

**INWESTOR:** MUZEUM IM. JACKA MALCZEWSKIEGO,  
RADOM, RYNEK 11

Olsztyn, listopad/grudzień 2023r.

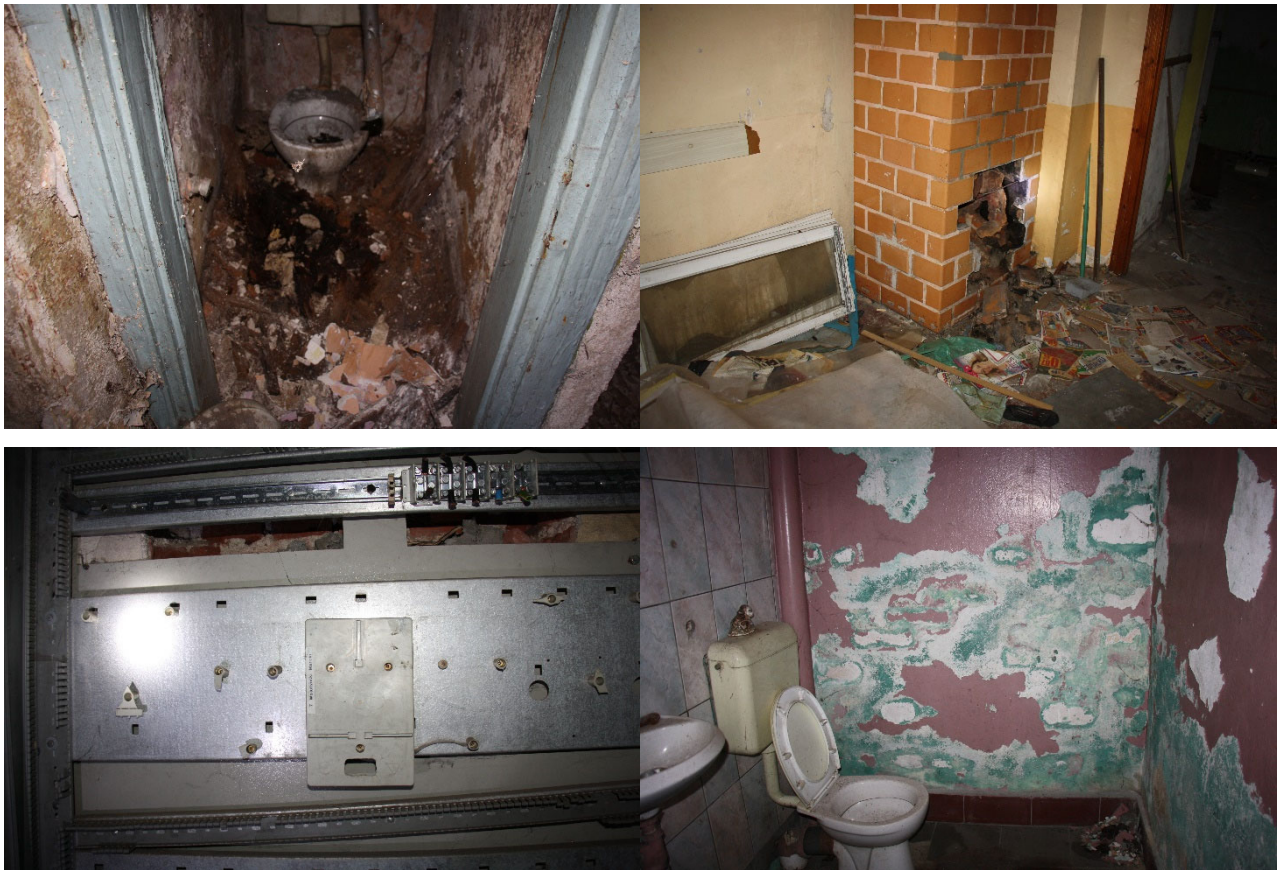
Aktualny stan techniczny instalacji wewnętrznych nie pozwala na ich użytkowanie.

Fot. 37. Wybrane elementy instalacji wewnętrznych.

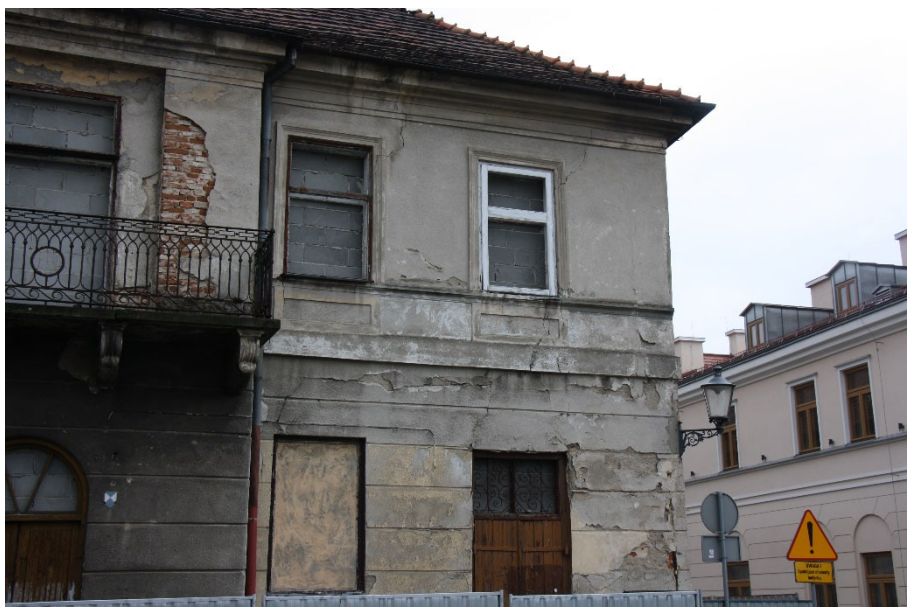
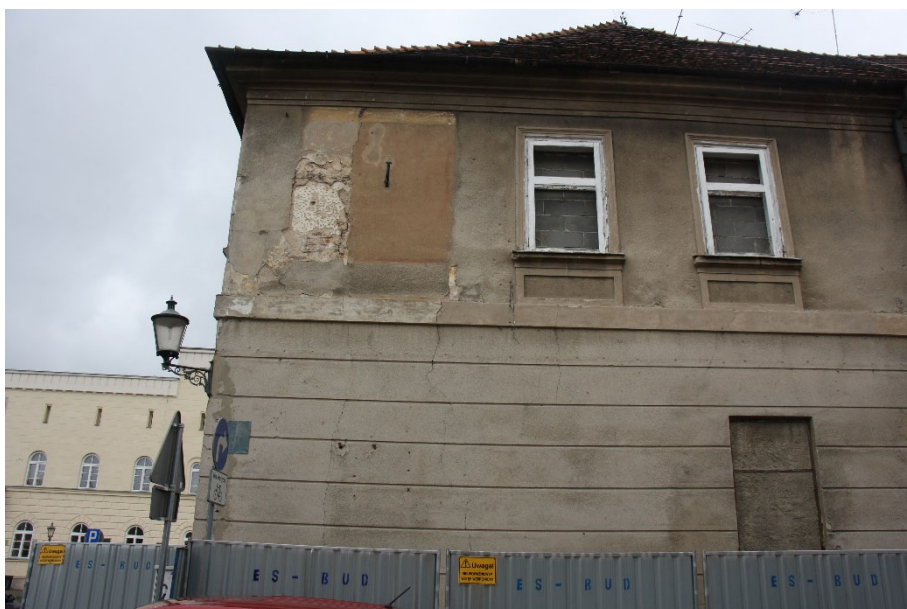
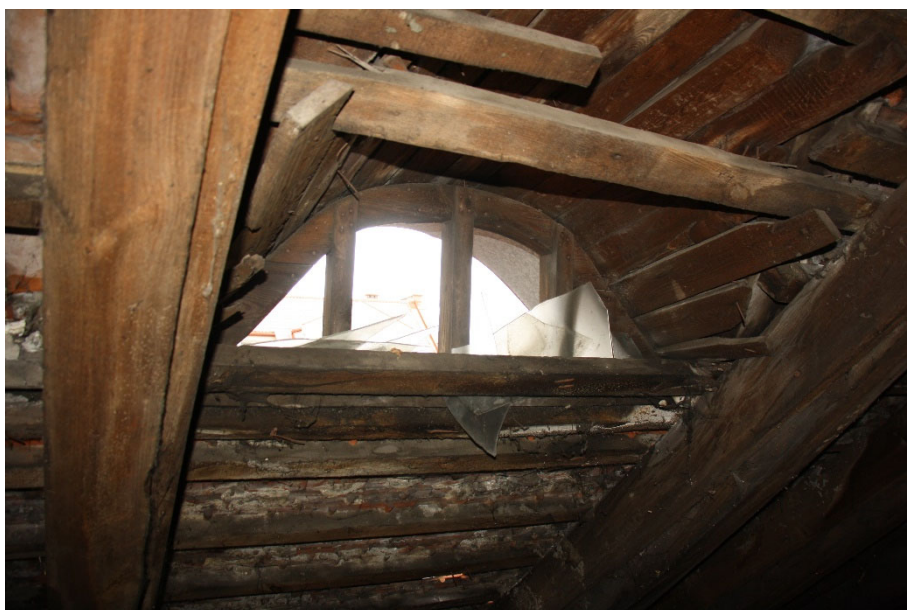
Stolarka zewnętrzna, okienna i drzwiowa wykonana jako drewniana – wg. oględzin wtórna. Część otworów okiennych, z uwagi na konieczność zabezpieczenia budynku przed dostępem osób trzecich została zamurowana.

Fot. 38. Stolarka zewnętrzna.
